DIRECTRICES Y PROPUESTAS DE REHABILITACIÓN DE EDIFICIOS Y CONJUNTOS URBANOS

ÁREAS DE ACTUACIÓN
ESTACIÓN - ESCUELA

SUBÁREA 1

JULIO 2008

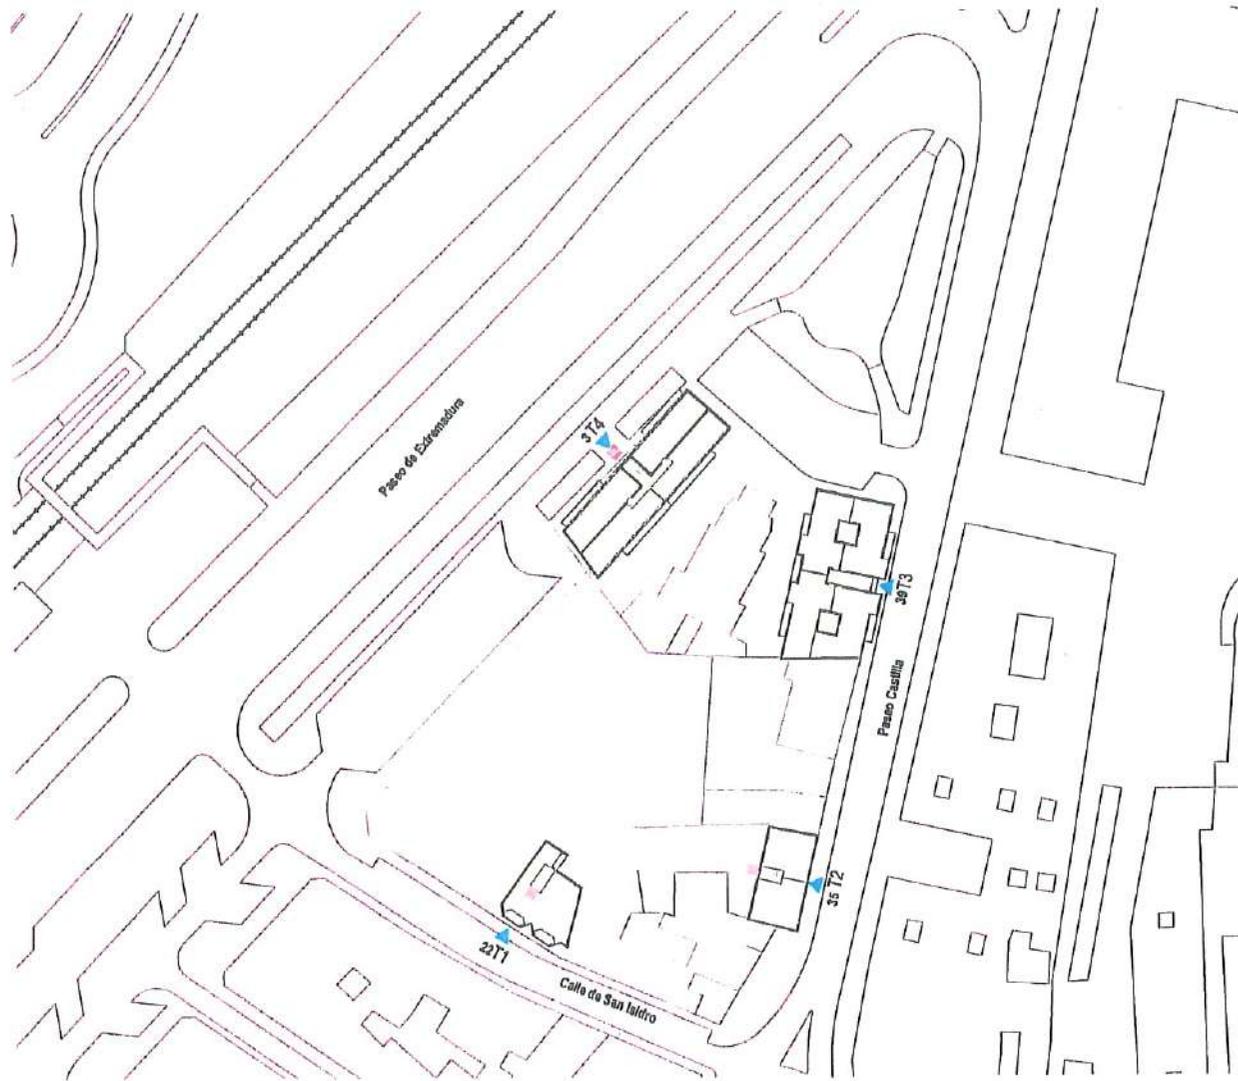
SITUACIÓN MODIFICADA CON ASCENSORES 1/1000

- TIPO T1: bloque entre medianeras con 18 m de fondo, aproximadamente, escaleras exteriores con ventilación e iluminación a calle, con 1 vivienda por núcleo de escalera la cual tiene doble orientación.
- TIPO T2: bloque entre medianeras con 7,05 m de fondo, escaleras exteriores con ventilación e iluminación a calle, con 2 viviendas por núcleo de escalera, cada una de ellas con doble orientación.
- TIPO T3: bloque entre medianeras con 12 m de fondo, escaleras exteriores con ventilación e iluminación a calle, con 4 viviendas por núcleo de escalera, cada una de ellas a una sola fachada.
- TIPO T4: bloque entre medianeras con 8,75 m de fondo medio, escaleras exteriores con ventilación e iluminación a calle, con 4 viviendas por núcleo de escalera, cada una de ellas a una sola fachada.

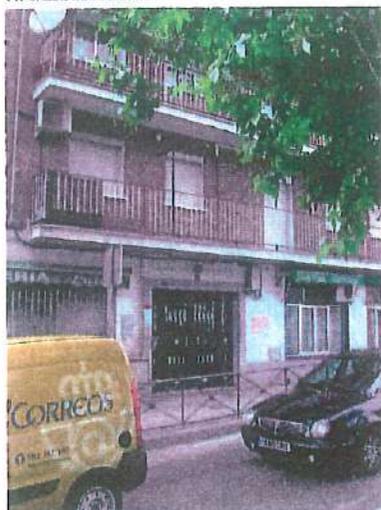
T1: CALLE ESCUELAS 5

Huecos de ventanas modulados en función del uso de las habitaciones en un cierto orden bastante convencional y afectado por los cambios de carpinterías, conductos de ventilación, aparatos de aire acondicionado etc. Aunque sin un deterioro notable.

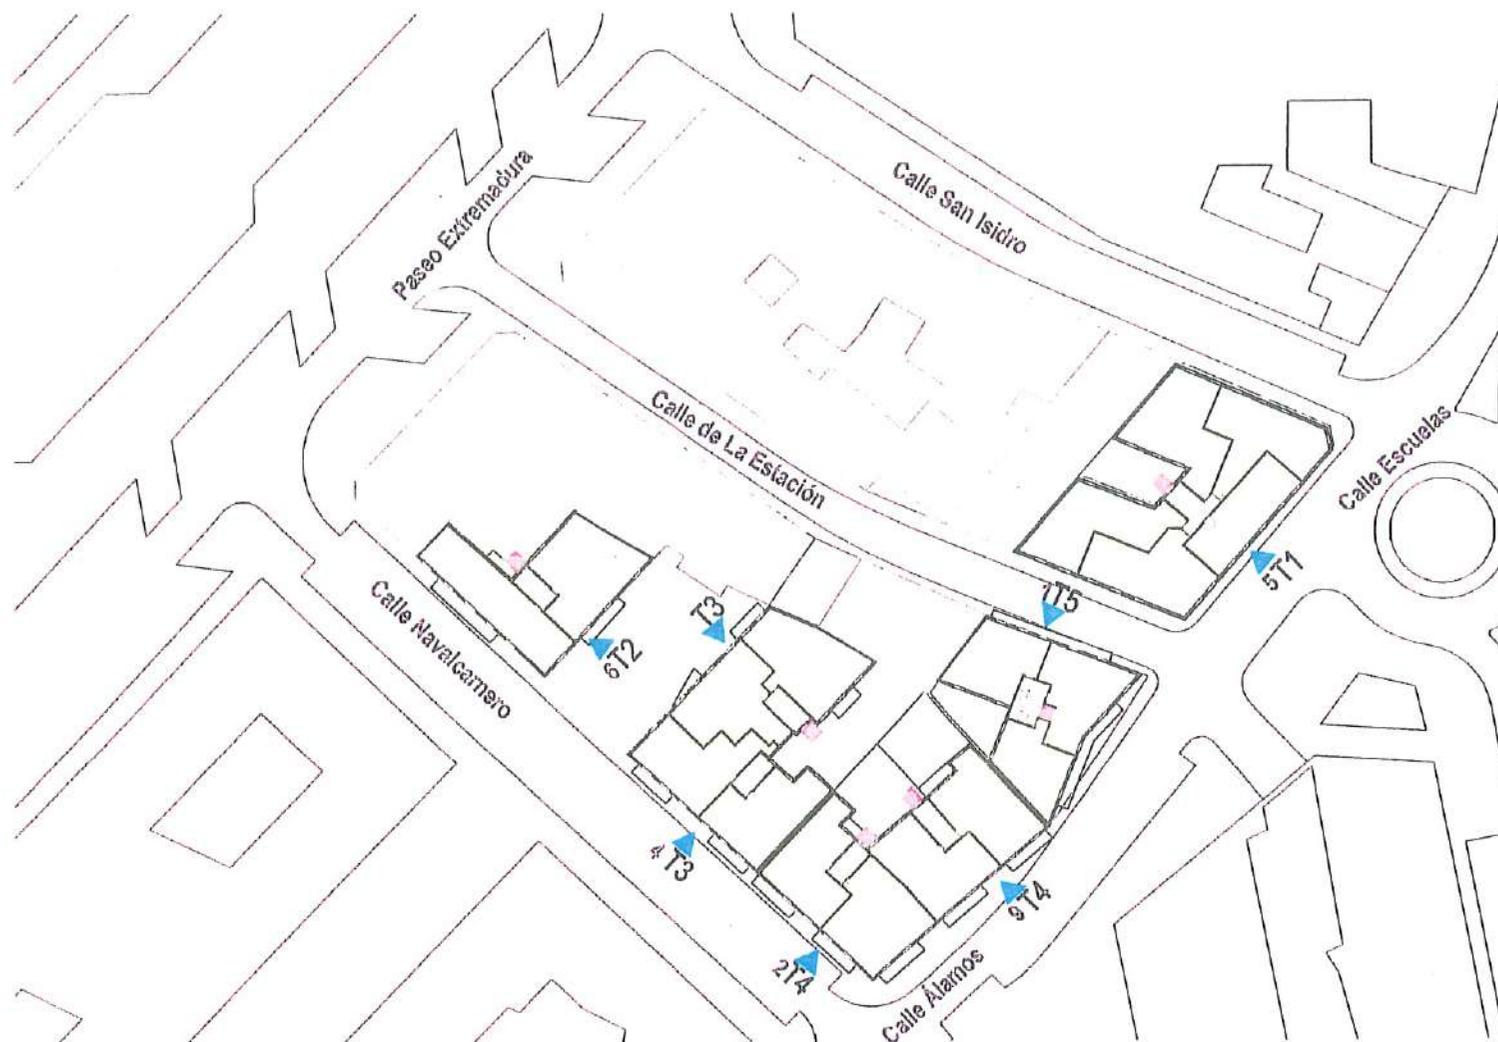
SITUACIÓN MODIFICADA CON ASCENSORES 1/500

TIPO 1: bloque entre medianeras con 30 m de fondo, escaleras exteriores con ventilación e iluminación a patio, con 5 viviendas por núcleo de escalera, cada una de ellas a una sola fachada exterior y a patio interior.

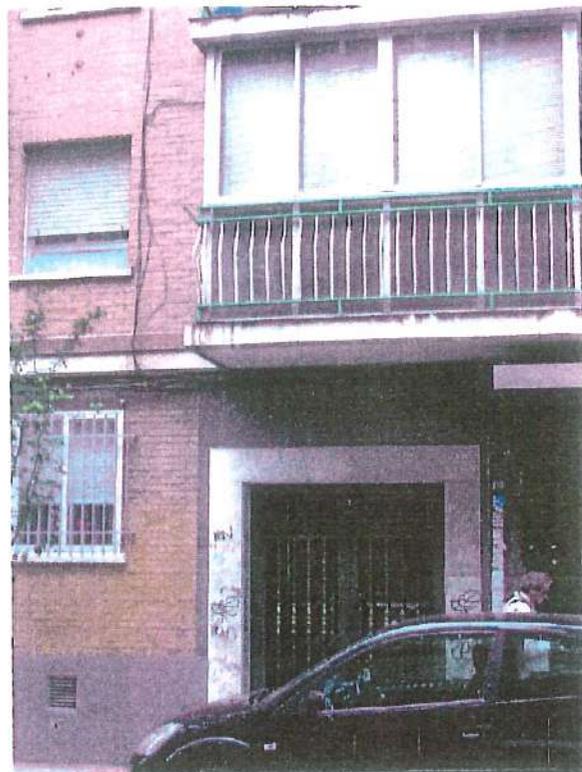
T2: CALLE MADRID 19

CARACTERÍSTICAS DE LA CONFIGURACIÓN EXTERIOR

Huecos de ventanas modulados en función del uso de las habitaciones en un claro orden bastante convencional y afectado por los cambios de carpinterías, conductos de ventilación, aparatos de aire acondicionado etc. Aunque sin un deterioro notable.

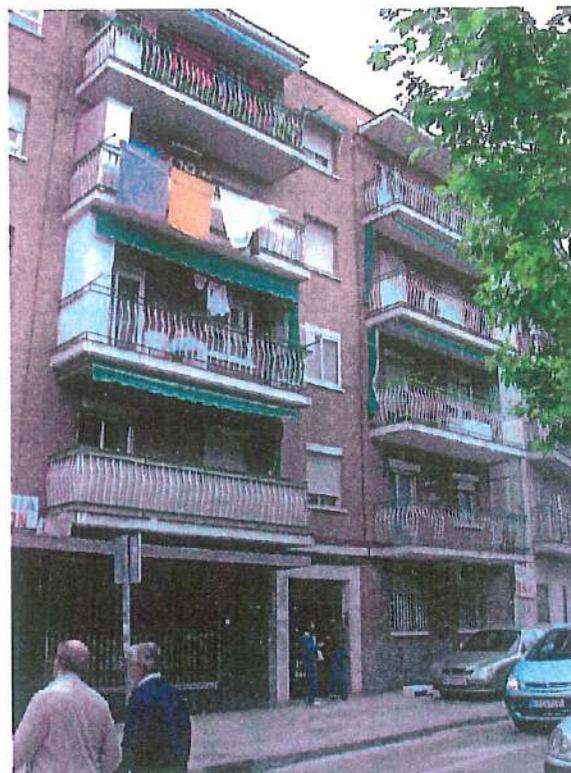
T3: CALLE MADRID 20

DEFICIENCIAS Y ASPECTOS DISCORDANTES DE LOS CERRAMIENTOS

Huecos de ventanas modulados en función del uso de las habitaciones en un claro orden bastante convencional y afectado por los cambios de carpinterías, conductos de ventilación, aparatos de aire acondicionado etc. Aunque sin un deterioro notable.

ELEMENTOS DISCORDANTES:
FC, VT, AC

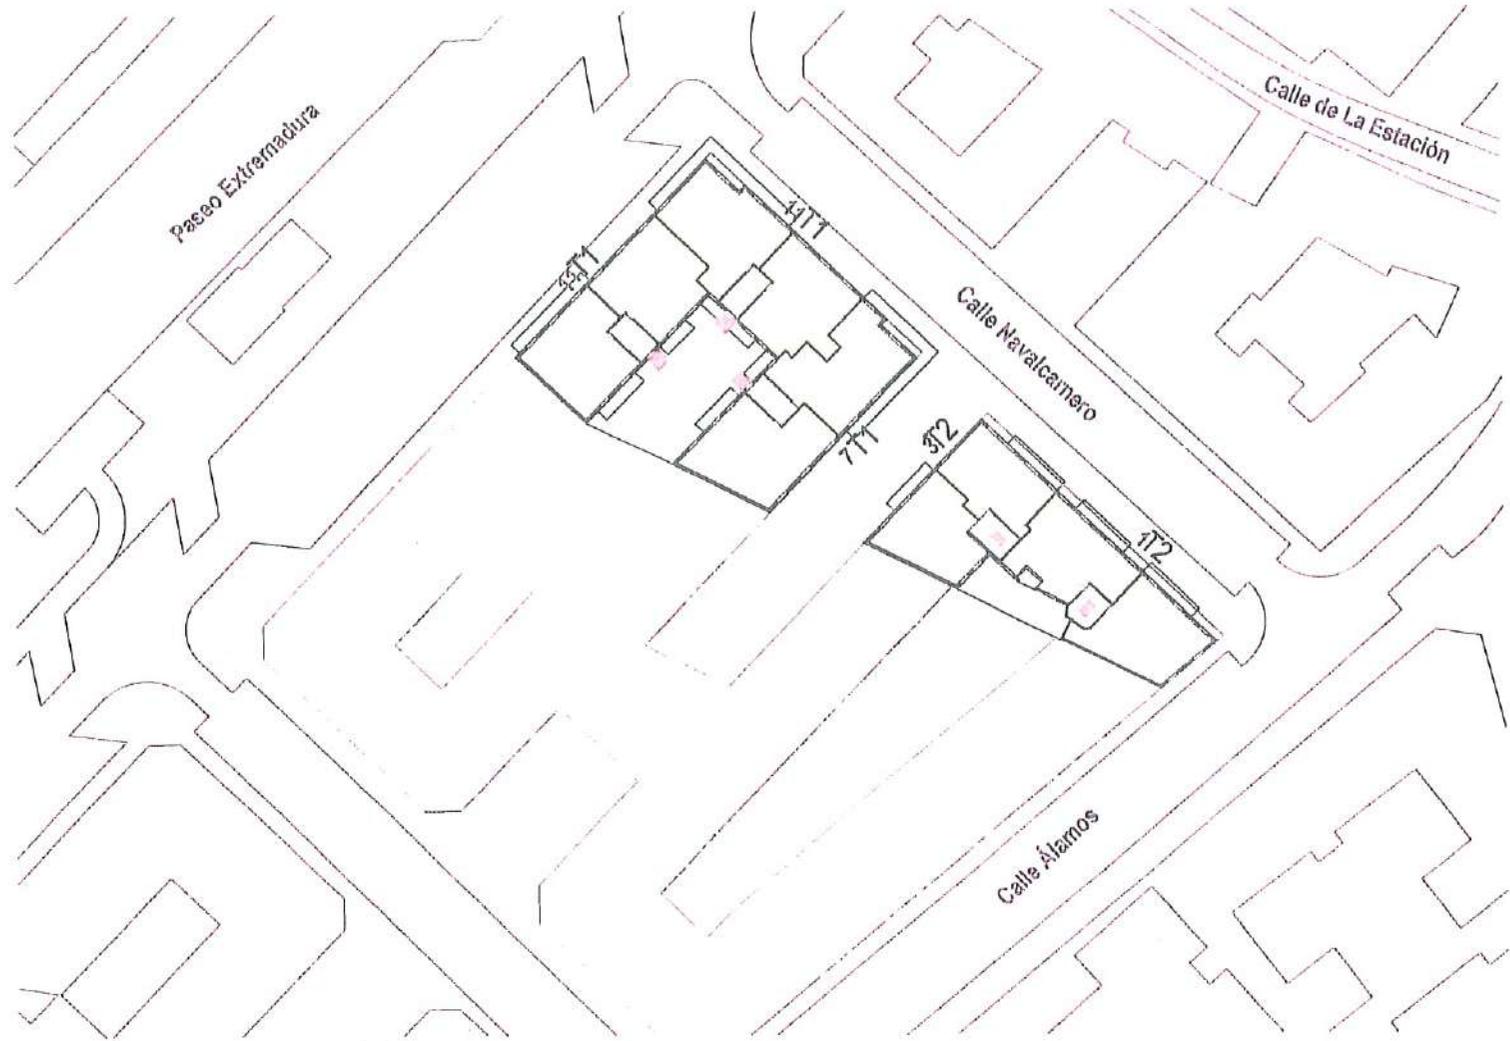
SITUACIÓN MODIFICADA CON ASCENSORES 1/500

TIPO 1: bloque entre medianeras con 14 m de fondo en una crujía y en la otra 10, escaleras exteriores con ventilación e iluminación a patio, con 2 viviendas por núcleo de escalera, cada una de ellas con doble orientación.

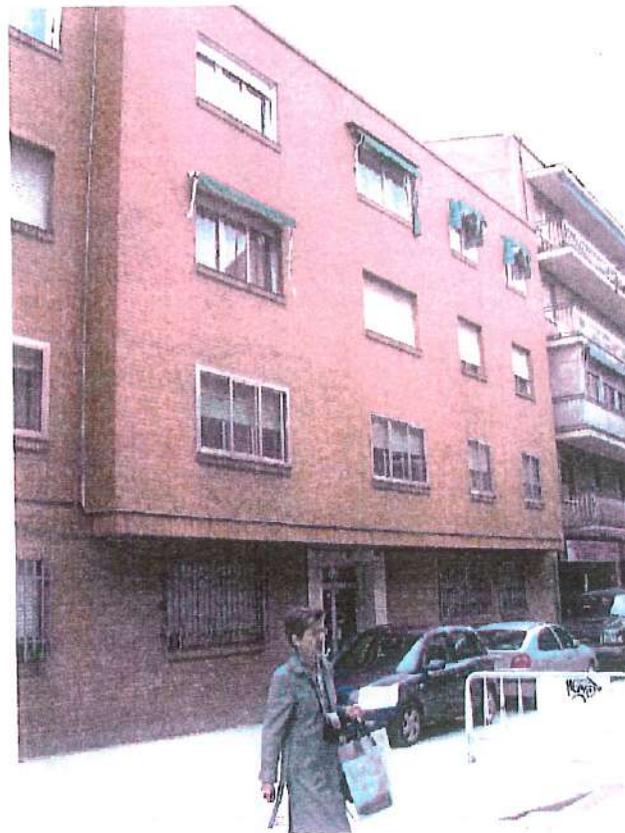
CALLE EXTREMADURA 15, CALLE NAVALCARNERO 5,7 Y CALLE ÁLAMO 5

CARACTERÍSTICAS DE LA CONFIGURACIÓN EXTERIOR

Huecos de ventanas modulados en función del uso de las habitaciones en un cierto orden bastante convencional y afectado por los cambios de carpinterías, conductos de ventilación, aparatos de aire acondicionado etc. Aunque sin un deterioro notable. ELEMENTOS DISCORDANTES

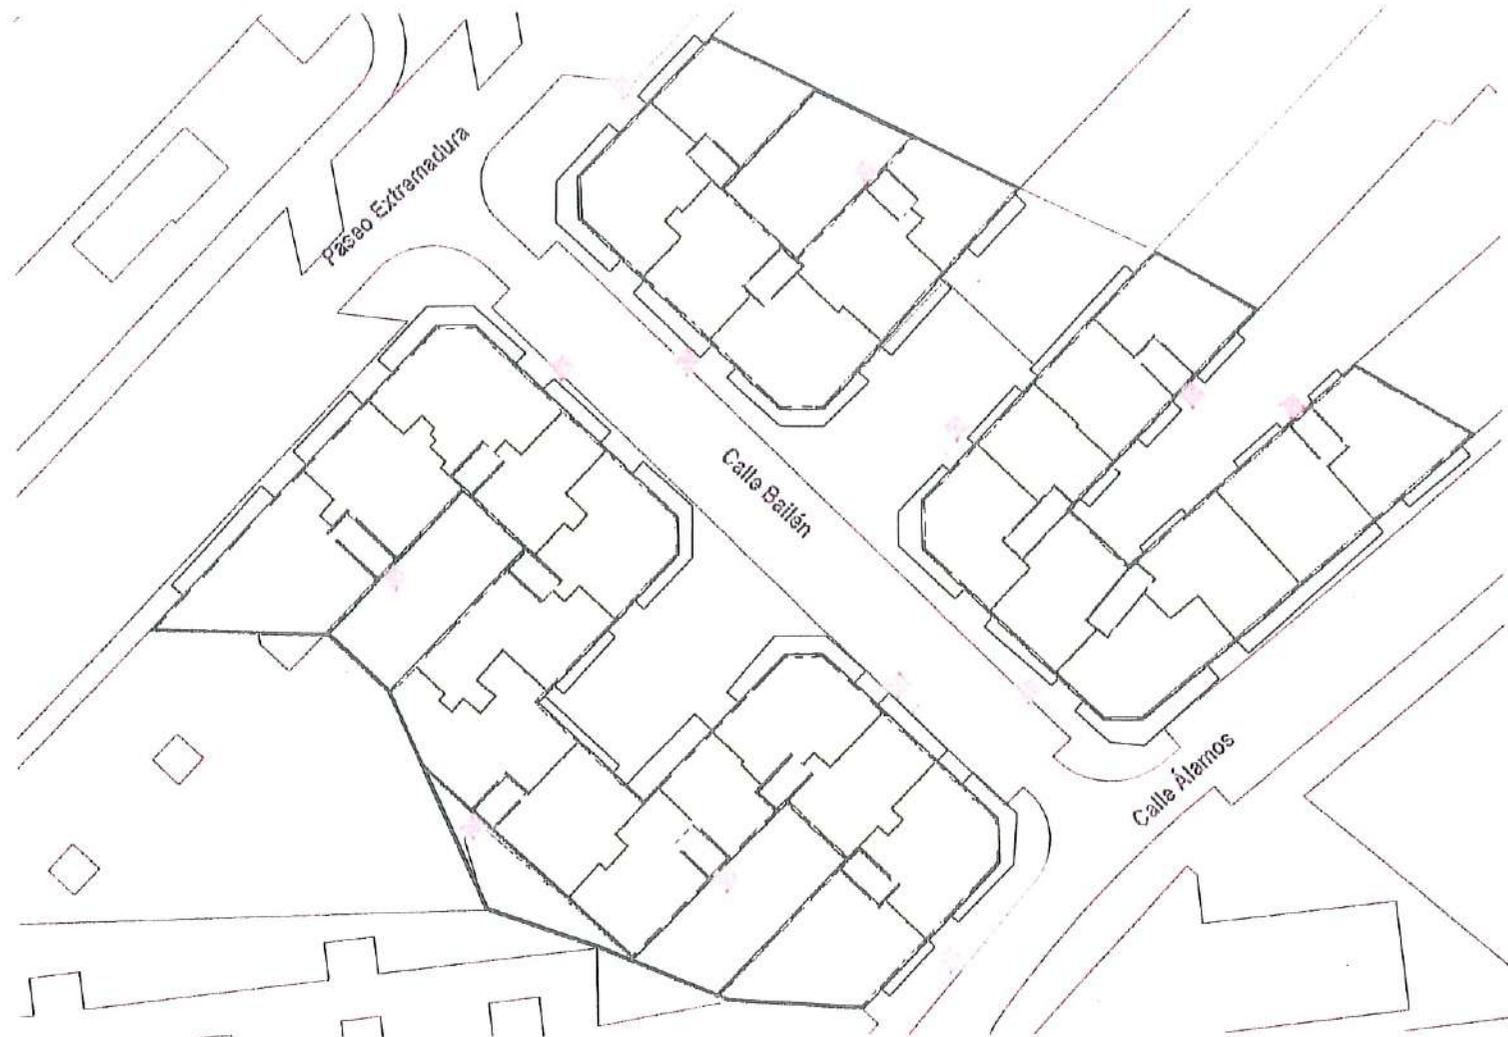
SITUACIÓN MODIFICADA CON ASCENSORES 1/400

TIPOLOGÍA DE MANZANA CERRADA CON PATIO EN EL CENTRO. Fondo de entre 9 y 10 m, dependiendo de las crujiás, escaleras exteriores con ventilación e iluminación a patio, con 2 viviendas por núcleo de escalera en la planta tipo y en planta baja o 2 viviendas o local comercial y vivienda dependiendo si la crujiá da a calle principal o a calle con fondo de saco. Todas las viviendas y los locales están orientados a dos fachadas: calle principal y patio interior.

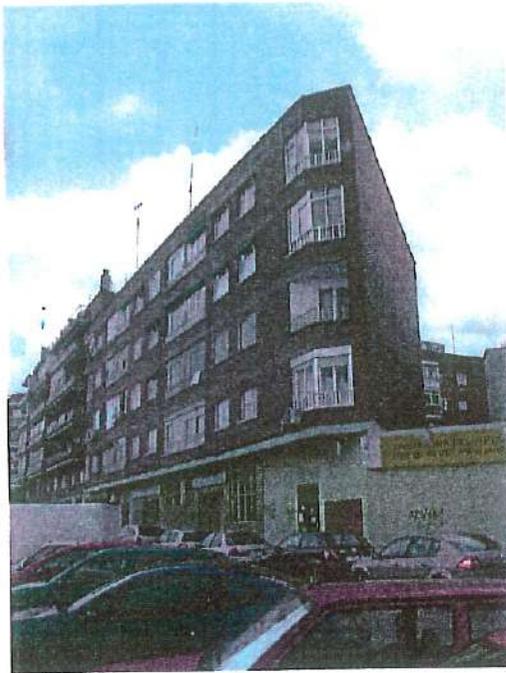
T1: PASEO EXTREMADURA 19

CARACTERÍSTICAS DE LA CONFIGURACIÓN EXTERIOR
PASEO EXTREMADURA 19

Cerramiento exterior de vista

Huecos de ventanas modulados en función del uso de las habitaciones en un cierto orden bastante convencional y afectado por los cambios de carpinterías, conductos de ventilación, aparatos de aire acondicionado etc. Aunque sin un deterioro notable.

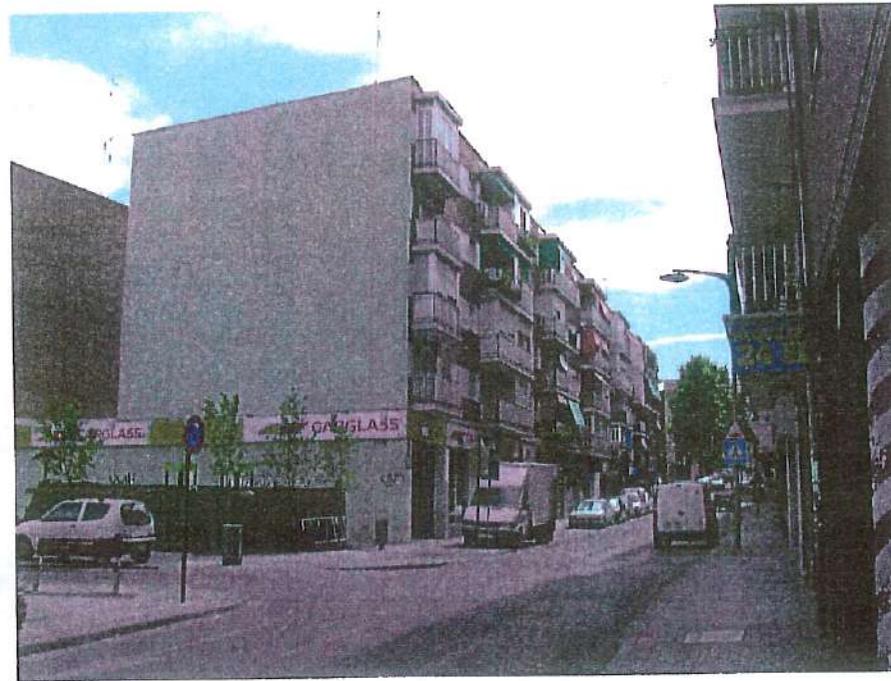
T2: AVENIDA PORTUGAL 24, 26

AVENIDA PORTUGAL 24, 26

Cerramiento exterior de ladrillo visto y balcones que recogen esteras

Huecos de ventanas modulados en función del uso de las habitaciones en un cierto orden bastante convencional y afectado por los cambios de carpinterías, conductos de ventilación, aparatos de aire acondicionado etc. Aunque sin un deterioro notable.

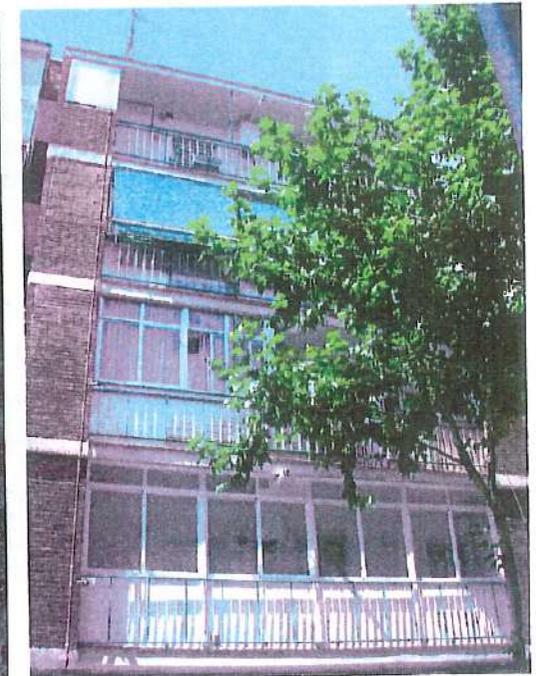
T3: AVENIDA PORTUGAL 22

AVENIDA PORTUGAL 22

Cerramiento exterior de ladrillo visto y enfosado en franjas horizontales y balcones que recogen esteras y cocinas y en casos puntuales algún dormitorio

Huecos de ventanas modulados en función del uso de las habitaciones en un cierto orden bastante convencional y afectado por los cambios de carpinterías, conductos de ventilación, aparatos de aire acondicionado etc. Aunque sin un deterioro notable.

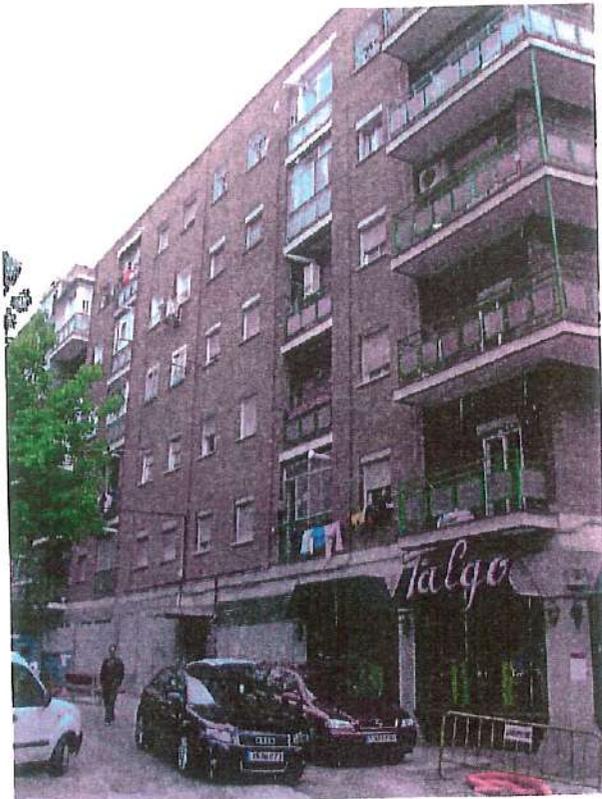
T1: AVENIDA PORTUGAL 18

CARACTERÍSTICAS DE LA CONFIGURACIÓN EXTERIOR
AVENIDA DE PORTUGAL 18

Cerramiento exterior de ladrillo visto y balcones que recojen esteras y cocinas y dormitorios.

Huecos de ventanas modulados en función del uso de las habitaciones en un cierto orden bastante convencional y afectado por los cambios de carpinterías, conductos de ventilación, aparatos de aire acondicionado etc. Aunque sin un deterioro notable.

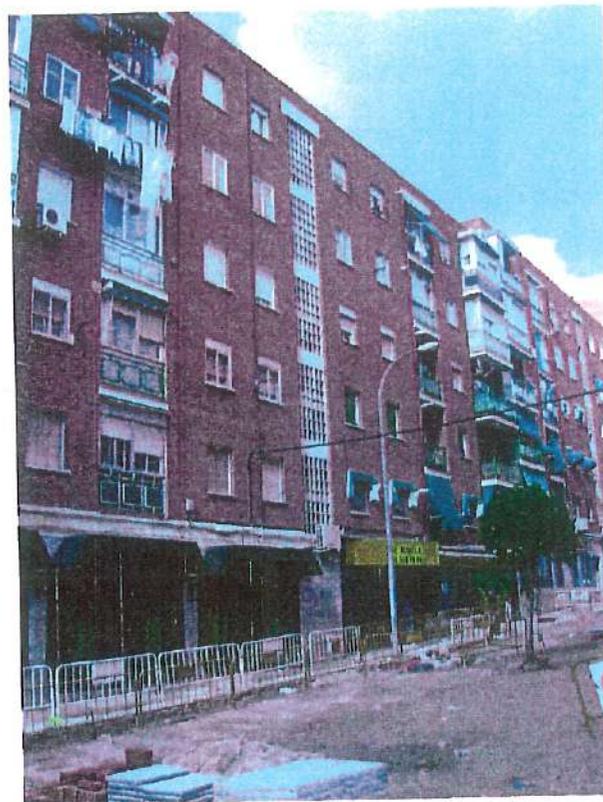
T2: CALLE JARDÍN 1 Y 3

CALLE JARDÍN 1 Y 3

Cerramiento exterior de ladrillo visto y balcones que recojen esteras y cocinas y dormitorios.

Huecos de ventanas modulados en función del uso de las habitaciones en un cierto orden bastante convencional y afectado por los cambios de carpinterías, conductos de ventilación, aparatos de aire acondicionado etc. Aunque sin un deterioro notable.

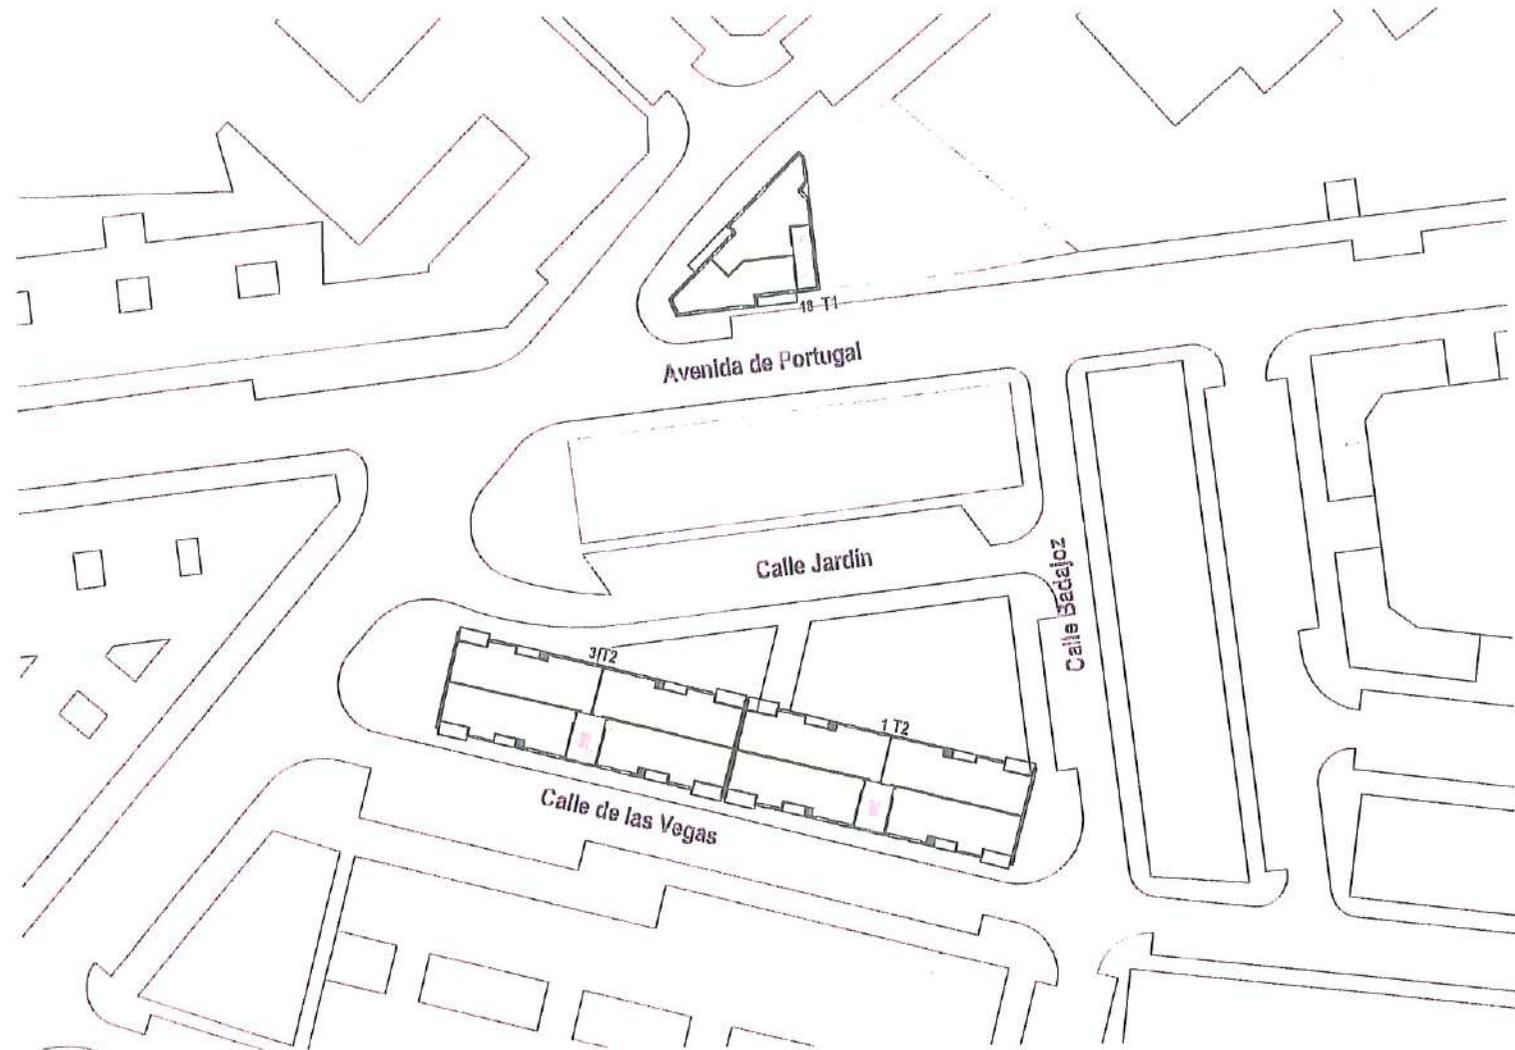
SITUACIÓN MODIFICADA CON ASCENSORES 1/500

TIPO 1: bloque entre medianeras con un fondo máximo de 10 m, escaleras exteriores con ventilación e iluminación a patio, con 2 viviendas por núcleo de escalera, cada una con doble orientación a calle.

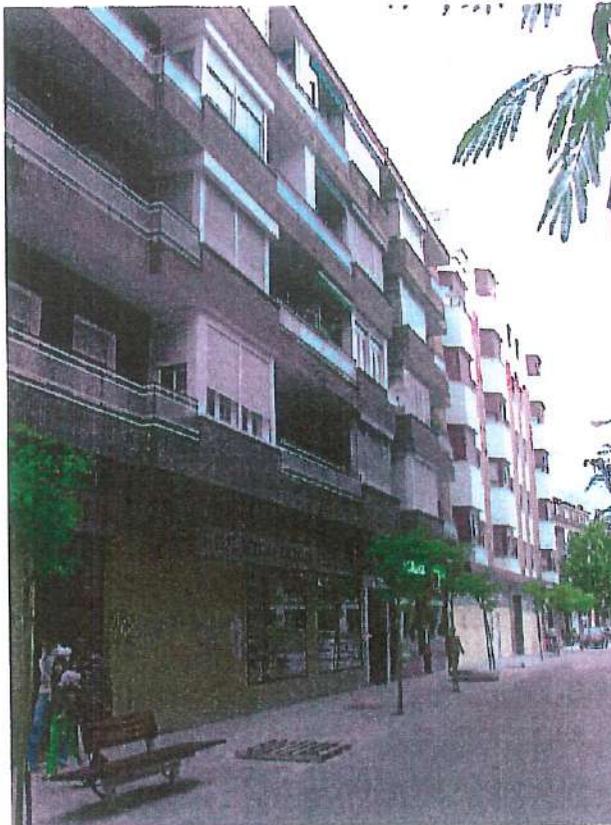
PLAZA LAS ESCUELAS 1,2,3,4,5,6,7 Y 8

CARACTERÍSTICAS DE LA CONFIGURACIÓN EXTERIOR

Huecos de ventanas modulados en función del uso de las habitaciones en un cierto orden bastante convencional y afectado por los cambios de carpinterías, conductos de ventilación, aparatos de aire acondicionado etc. Aunque sin un deterioro notable.

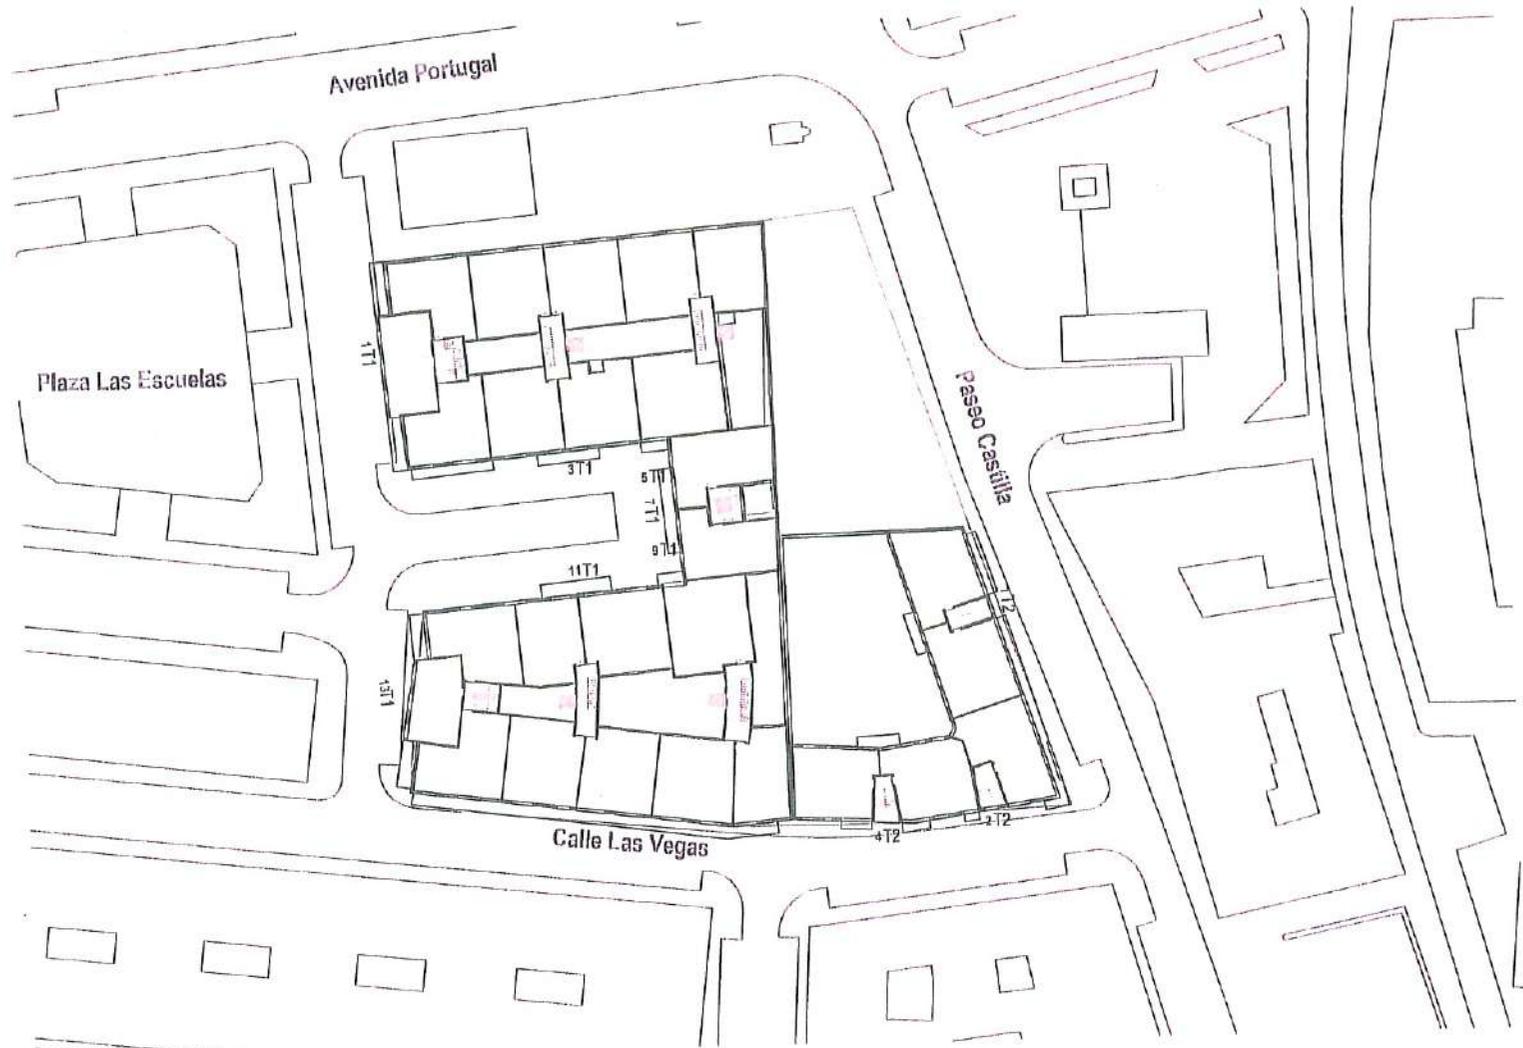
SITUACIÓN MODIFICADA CON ASCENSORES 1/500

TIPOLOGÍA DE MANZANA CERRADA CON PATIO EN EL CENTRO. Fondo de 27 m, escaleras exteriores con ventilación e iluminación a patio, con 2 viviendas por núcleo de escalera en la planta tipo y en planta baja o 2 viviendas o local comercial dependiendo si la crujía da a calle principal o a calle con fondo de saco. Todas las viviendas están orientadas a dos fachadas.
