DIRECTRICES Y PROPUESTAS DE REHABILITACIÓN DE EDIFICIOS Y CONJUNTOS URBANOS

ÁREAS DE ACTUACIÓN

CÁCERES - BADAJOZ

JULIO 2008

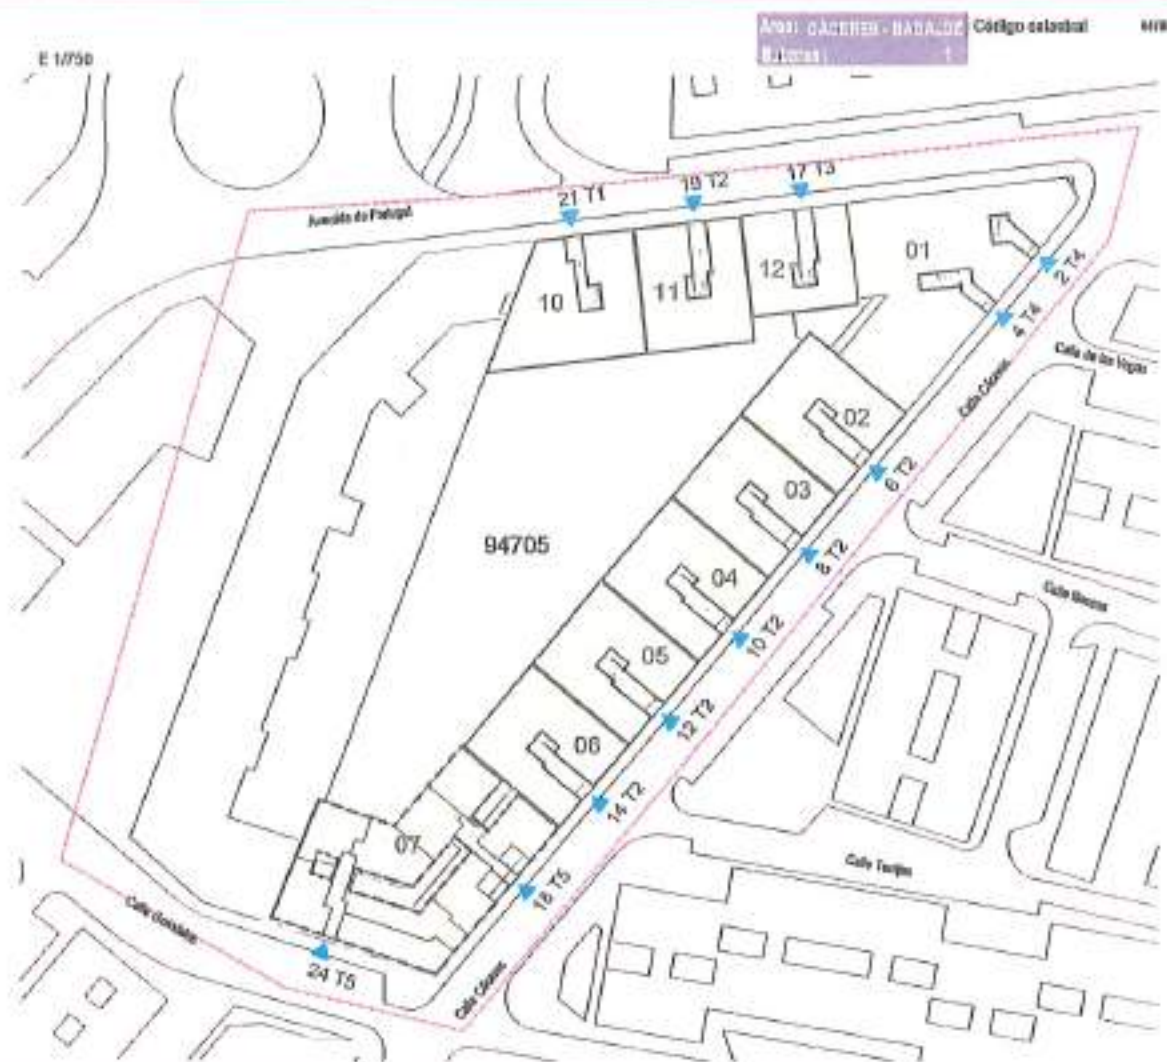
INSERCIÓN DEL TIPO EN LA SUBÁREA

Tipo T1	Tipo T2	Tipo T3	Tipo T4	Tipo T5
TIPOS EDIFICATORIOS:	Bloque en mancha cerrada 4 viviendas/bloque Con patio interior Con ventilación cruzada	Bloque en mancha cerrada 4 viviendas/bloque Con patio interior Con ventilación cruzada	Bloque en mancha cerrada 2 viviendas/bloque Con patio interior Con ventilación cruzada	Bloque en esquina de mancha 8 viviendas/bloque Con patio interior Con ventilación cruzada	Bloque en esquina de mancha 10 viviendas/bloque Con patio interior Con ventilación cruzada
Nº PLANTAS:	5 plantas	5 plantas	5 plantas	5 plantas	5 plantas
Nº DE VIVIENDAS POR NÚCLEO DE ESCALERAS:	4 viviendas por núcleo de escaleras	4 viviendas por núcleo de escaleras	3 viviendas por núcleo de escaleras	7-2 viviendas por núcleo de escaleras	5 viviendas por núcleo de escaleras
POSICIÓN Y CARACTERÍSTICAS DEL NÚCLEO DE ESCALERAS:	Escalera de tres tramos con ventana exterior en desarrollo de planta	Escalera de tres tramos con ventana exterior en desarrollo de planta	Escalera de tres tramos con ventana exterior en desarrollo de planta	Escalera de 1 tramo para 7 viviendas con ventana exterior en desarrollo de planta, y 3 tramos para 2 viviendas con ventana exterior en tramo escalera	Escalera de 2 tramos para 6 viviendas con ventana exterior en desarrollo de planta, y 1 tramo para 3 viviendas con ventana exterior en desarrollo de planta

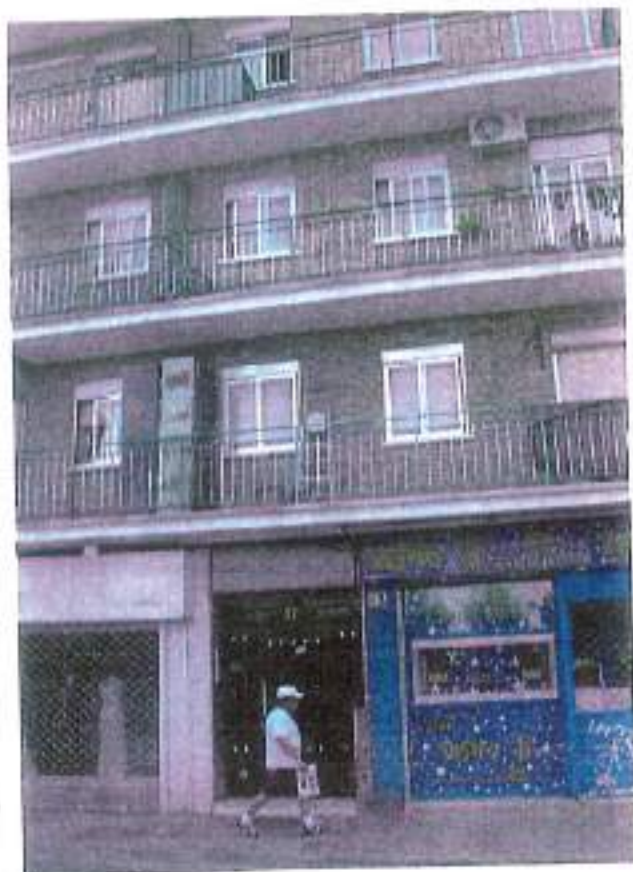
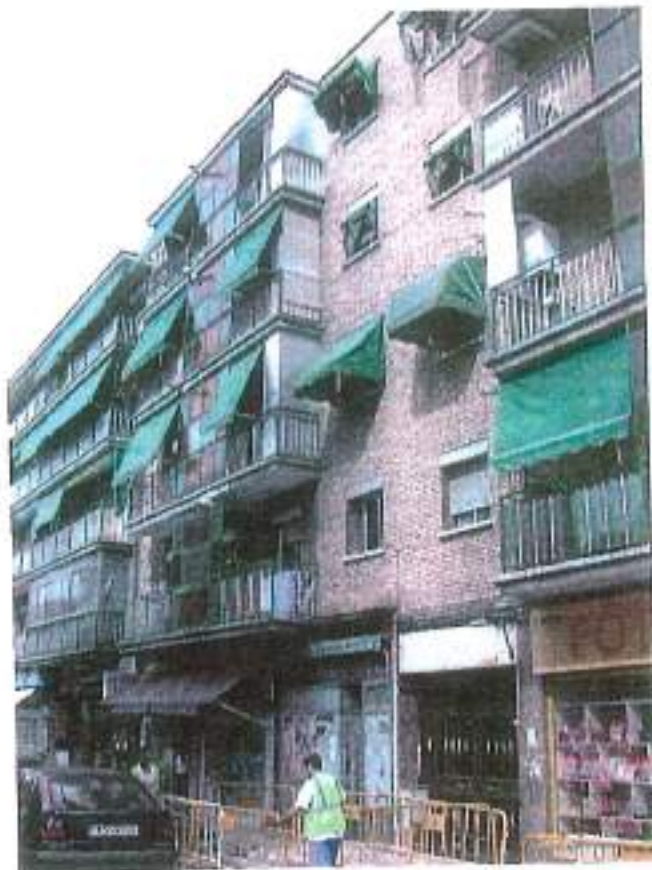
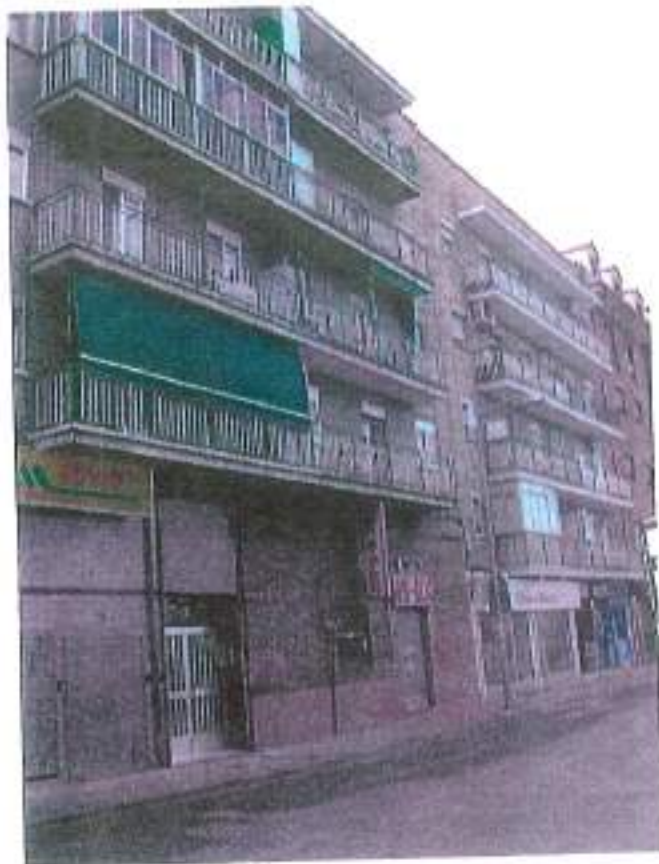
CARACTERÍSTICAS DE LA CONFIGURACIÓN EXTERIOR

Características exteriores de fachada visto y balcones que reciben claridad, comedor y sala.

Fachada de ventanas moduladas en función del uso de las habitaciones en un claro orden horizontal convencional y abalado por los casales de empotradas, conducción de ventilación, apertura de aire acondicionado etc. Avance de un alacena acristalada.

Características de la terraza en zona de comedor y sala, en ningún caso.

DEFICIENCIAS Y ASPECTOS DISCORDANTES DE LOS CERRAMIENTOS

- FD Fachada alisada.
- VT Casales de ventilación en desorden.
- UJ Bajos de repertorio diversos.
- AC Aparatos de acondicionamiento de aire en posiciones discordantes.
- CM Cerramientos de balcones de diversos repertorios de poyos conda.
- Fp Faja frontal al exterior.

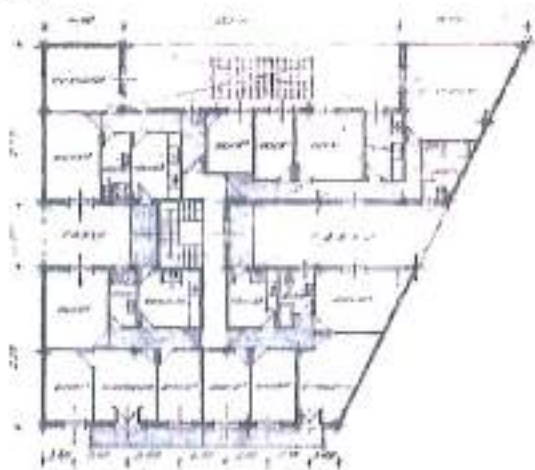
PLANTA TIPO

Plaqueo de disco planado de albañ con cuatro viviendas por planta y escalera con patios interiores. La orientación (alca de cada vivienda, según a las características constructivas) hace que sean viviendas de escasa calidad desde el punto de vista del consumo energético.

Estructura de pilares y vigas de hormigón
 Cimentación de ladrillo visto de 30 cm de espesor
 Cobierta a dos aguas sobre tabiques, con pequeña pendiente.
 Forjado de piedra bajo alveado 30 cm sobre el terreno con cámara de aire.
 Escalera de dos tramos con rampa exterior en diámetro. Conexión de ascensor.
 Zócalos entintados.
 Las lamas de aislamiento se producen por la zona de portal.

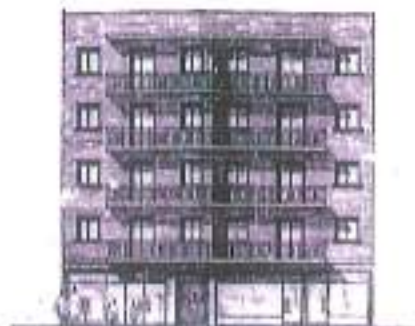
ALZADO ANTERIOR

Edificio de cinco plantas de altura con cambio de niveles por planta y escalera con peldaños interiores. La estructura básica de este edificio, así como las características constructivas hacen que sean viviendas de buena calidad desde el punto de vista del consumo energético.

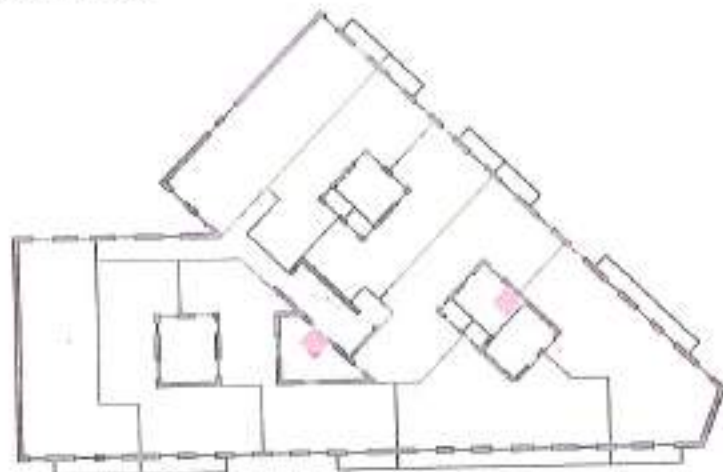
PLANTA TIPO MODIFICADA

CARACTERÍSTICAS DE LA SOLUCIÓN

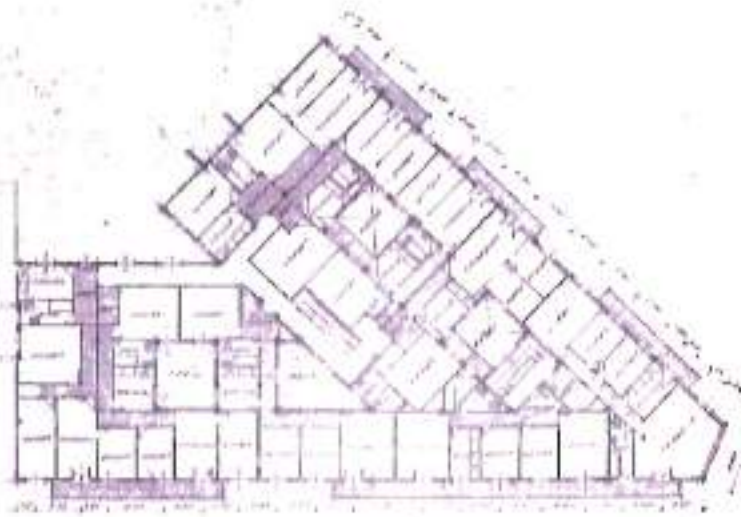
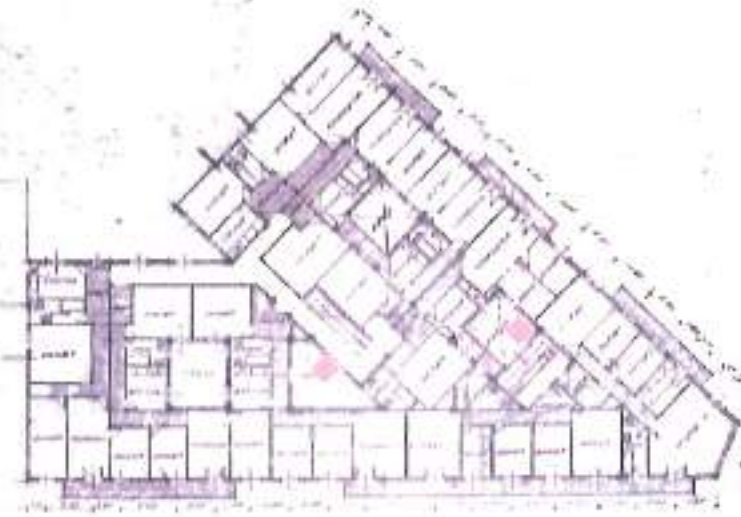
ASCENSOR
ACCESO
ZONA ALTERADA

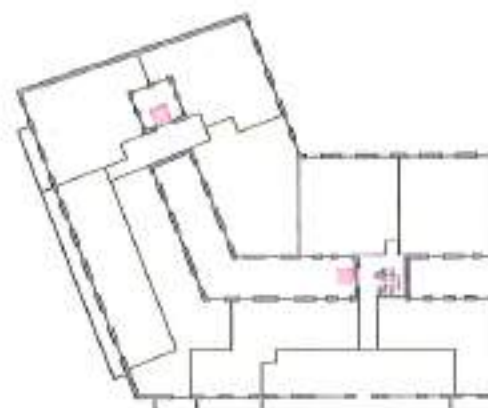
PLANTA TIPO MODIFICADA

CARACTERÍSTICAS DE LA SOLUCIÓN

CARACTERÍSTICAS DEL ASCENSOR: Tijulado. Con caja de emergencia en vidrio transparente o aislado.

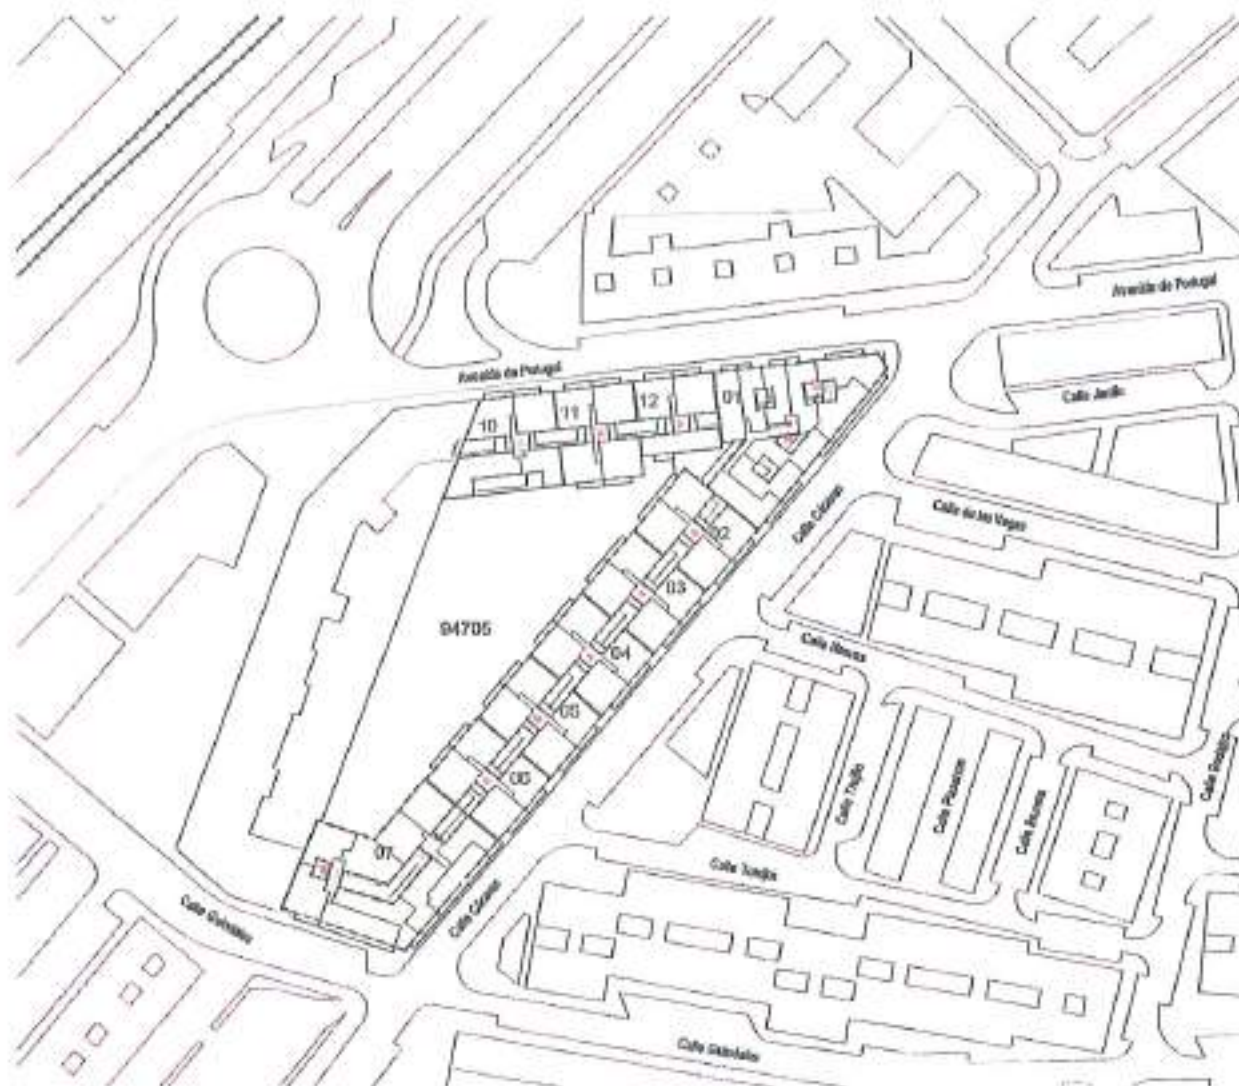
SITUACIÓN MODIFICADA CON ASCENSORES 1/1000

- PO 1: Bloque con escalera interior con ventilación e iluminación a patio, con 4 viviendas por núcleo de escalera, cada una de ellas a una sola fachada.
 PO 2: Bloque con escalera interior con ventilación e iluminación a patio, con 4 viviendas por núcleo de escalera, cada una de ellas a una sola fachada.
 PO 3: Bloque con escalera interior con ventilación e iluminación a patio, con 3 viviendas por núcleo de escalera, cada una de ellas a una sola fachada.
 PO 4: Bloque con escalera interior con ventilación e iluminación a patio, con 7 y 2 viviendas por núcleo de escalera, cada una de ellas a una sola fachada.
 PO 5: Bloque con escalera interior con ventilación e iluminación a patio, con 5 viviendas por núcleo de escalera, cada una de ellas a una sola fachada.

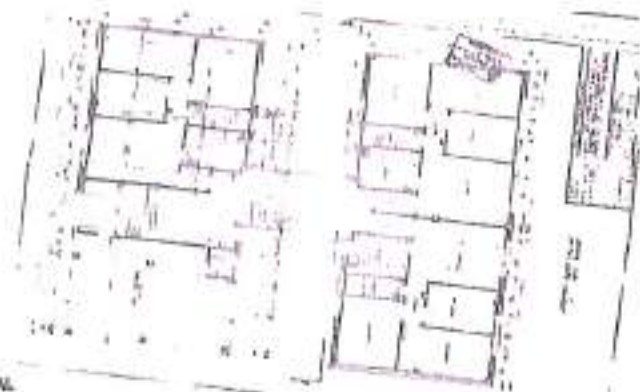
PLANTA BAJA ESTADO ACTUAL

CARACTERÍSTICAS DEL ASCENSOR: Tipo caja. Con caja de accionamiento en vía de trayecto o tralicada.

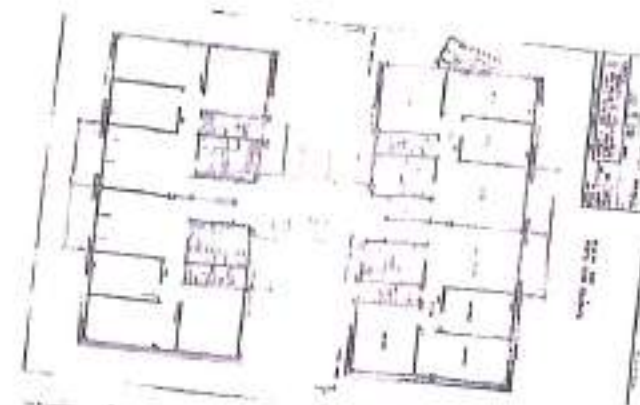
PLANTA TIPO MODIFICADA

CARACTERÍSTICAS DE LA SOLUCIÓN

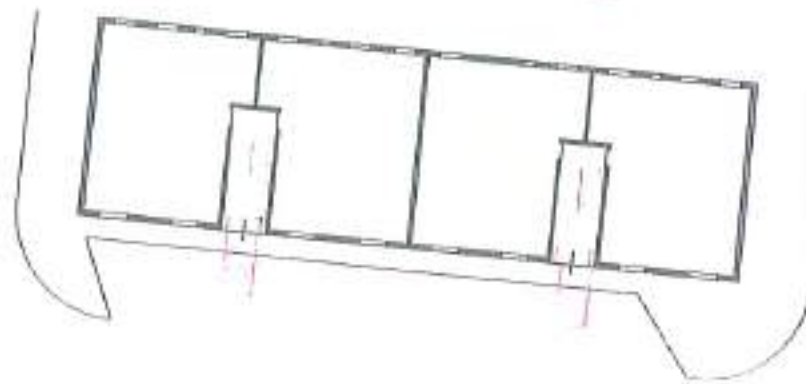
PLANTA DAM MODIFICADA

POSICIÓN DE ASCENSORES: Dado la distribución de viviendas, con cuatro viviendas por planta y sin patios interiores, se propone la localización del ascensor en la calle y con acceso al descenso de escalera en cada planta.

ACCESO INFERIOR: A nivel de portal.

ACCESOS A Pisos: A desarrollo de estrepada.

PROBLEMAS: Posibles molestias infrasonoras que no parecen de difícil solución.

CARACTERÍSTICAS DEL ASCENSOR: Tipificado. Con caja de cerramiento en vidrio transparente e herético.

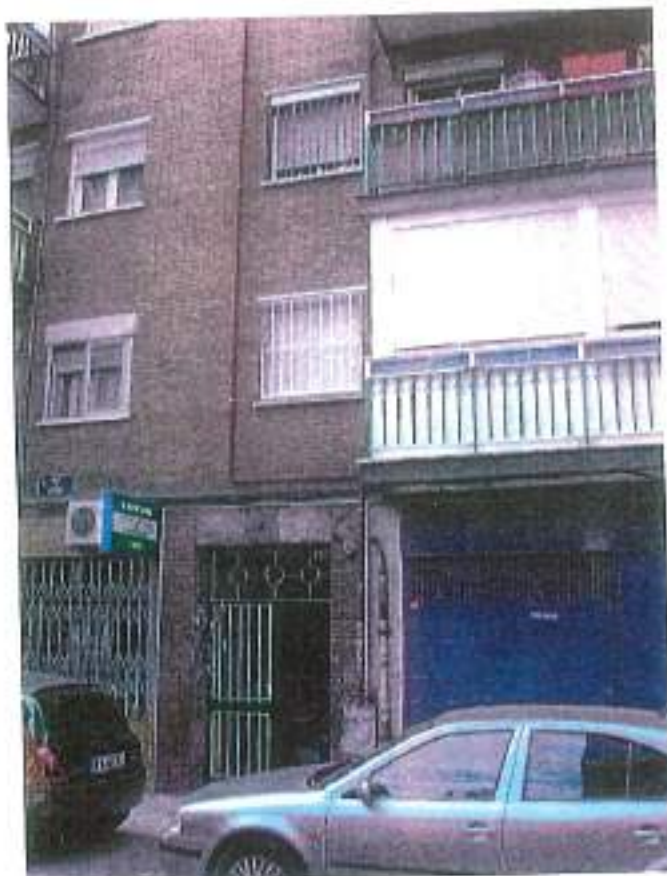
CARACTERÍSTICAS DE LA CONFIGURACIÓN EXTERIOR

Característica exterior de interés visual y balcón que resalta estéticamente y distribuye.

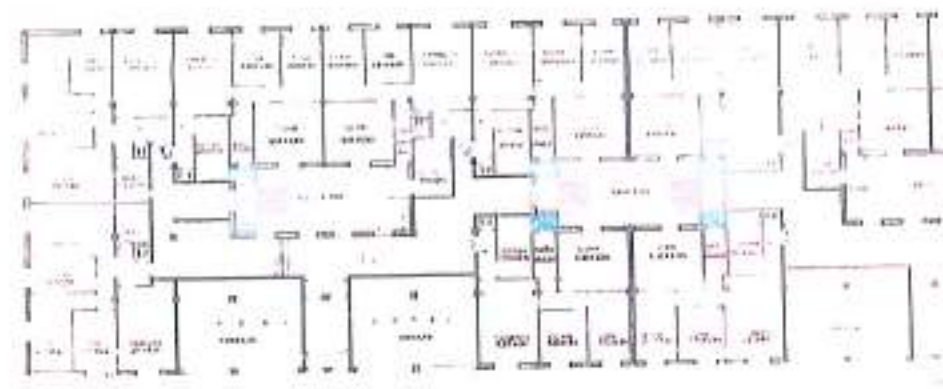
PLANTA BAJA MODIFICADA

- ASCENSOR
- ACCESO
- ZONA ALTERADA

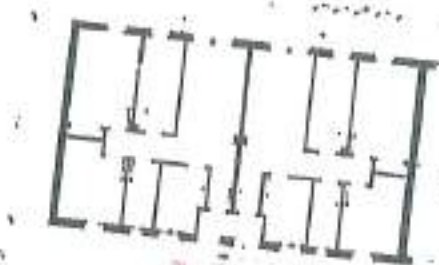
PLANTA TIPO MODIFICADA

- ASCENSOR
- ACCESO
- ZONA ALTERADA

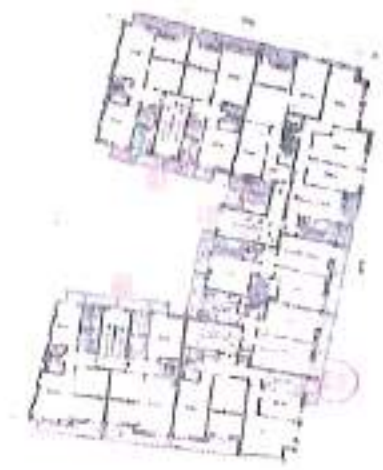
PLANTA TIPO MODIFICADA

POSICION DE ASCENSORES: Dada la distribución de viviendas, con zonas viviendas por planta y con patios interiores, se propone la localización del ascensor en el patio en uno de los centros casas. En el caso caso, si tener que disponer un ascensor en la esquina exterior del patio que leparla vivienda adyacente da no tener espacio donde desahogar se propone un ascensor situado en la calle.

ACCESO INFERIOR: A nivel de portal de cada calle.

ACCESOS A PISOS: A través de escaleras y en el caso excepcional a terrazas.

PROBLEMAS: Posibles elevaciones de las estructuras que no permitan de difícil solución. Acceso a terrazas. El ascensor para el portal de esquina situado en la calle se incluye por las características de calle.

CARACTERÍSTICAS DEL ASCENSOR: Tipificado. Con caja de comandos en vivienda principal e instalación.

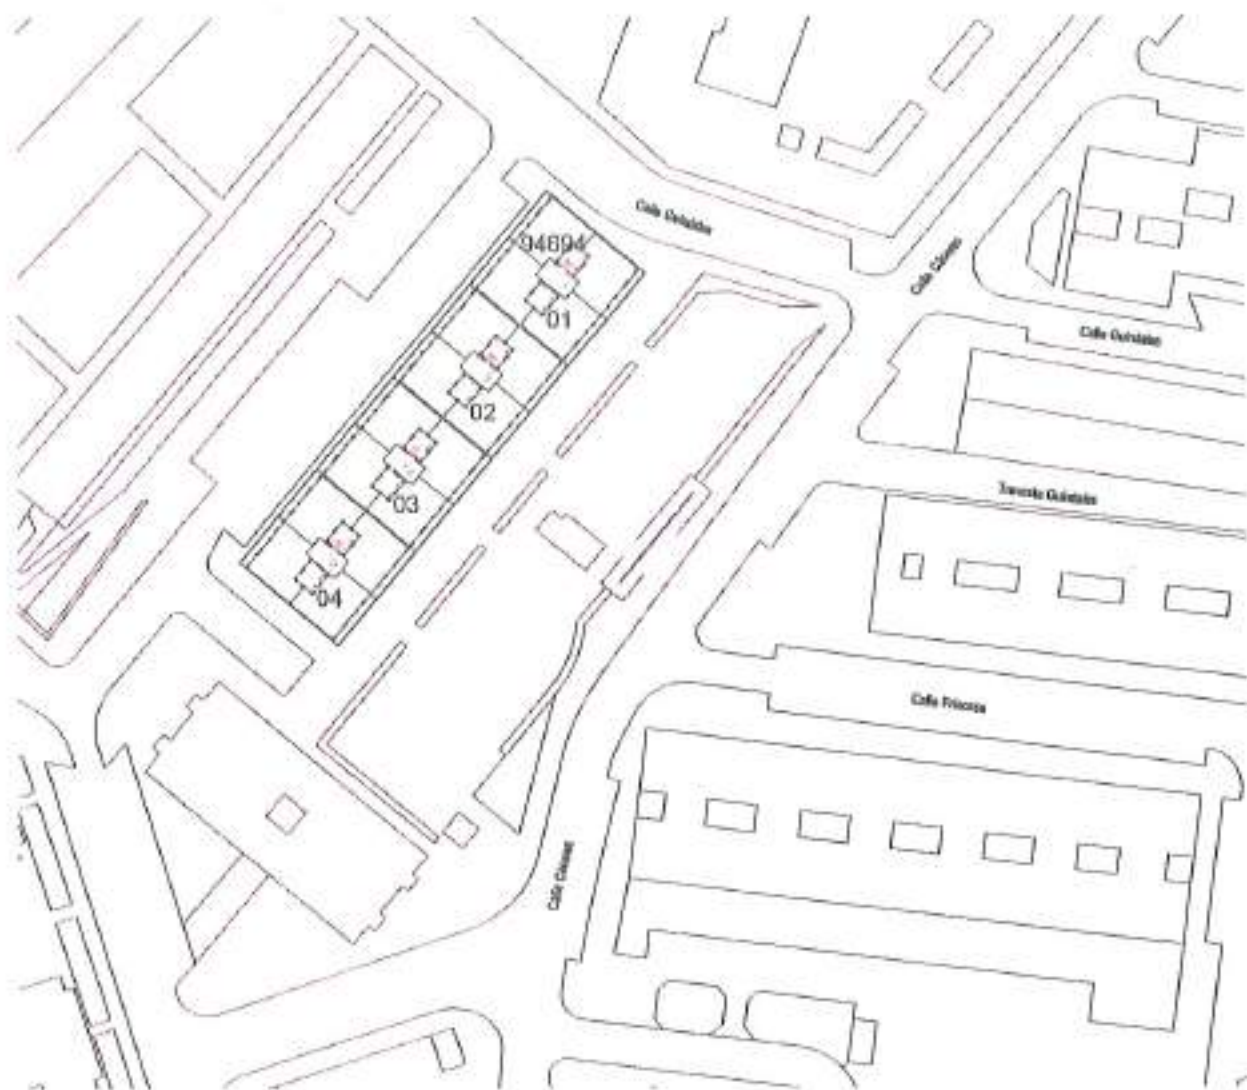
SITUACIÓN MODIFICADA CON ASCENSORES 1/100

Bloque con escalera interior con ventilación e iluminación a pelo, con 4 viviendas por núcleo de escalera, cada una de ellas a una sola fachada.

Superficie construida de vivienda tipo (sin incluir terraza): 50 m²

Superficie construida de terraza: 0,5 m²

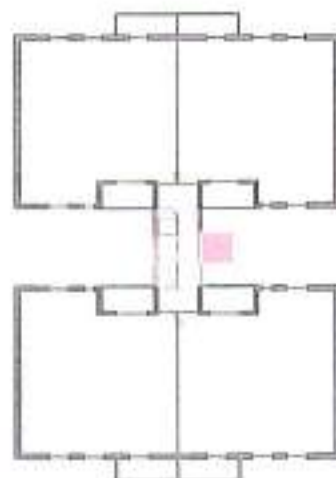
CARACTERÍSTICAS DE LA SOLUCIÓN

POSICIÓN DE ASCENSORES: Dada la distribución de viviendas, con acceso por planta y en patios interiores, la propuesta de localización de ascensor, en patio interior y con acceso al exterior, no puede resolver accesibilidad total, pero sí el mayor perfil de dificultad que supone subir cinco plantas sin ascensor.

CARACTERÍSTICAS DEL ASCENSOR: Tipificado. Con caja de accionamiento en vólvulo separada o localizada.

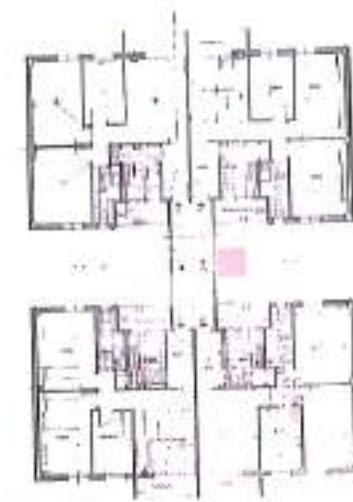
PLANTA TIPO MODIFICADA

- ASCENSOR
- ACCESO
- ZONA ALTERNVA

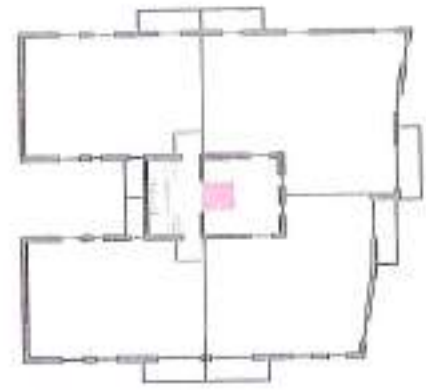
PLANTA TIPO MODIFICADA

CARACTERÍSTICAS DEL ASCENSOR: Tipificado. Con caja de control en vidrio transparente e ventilada.

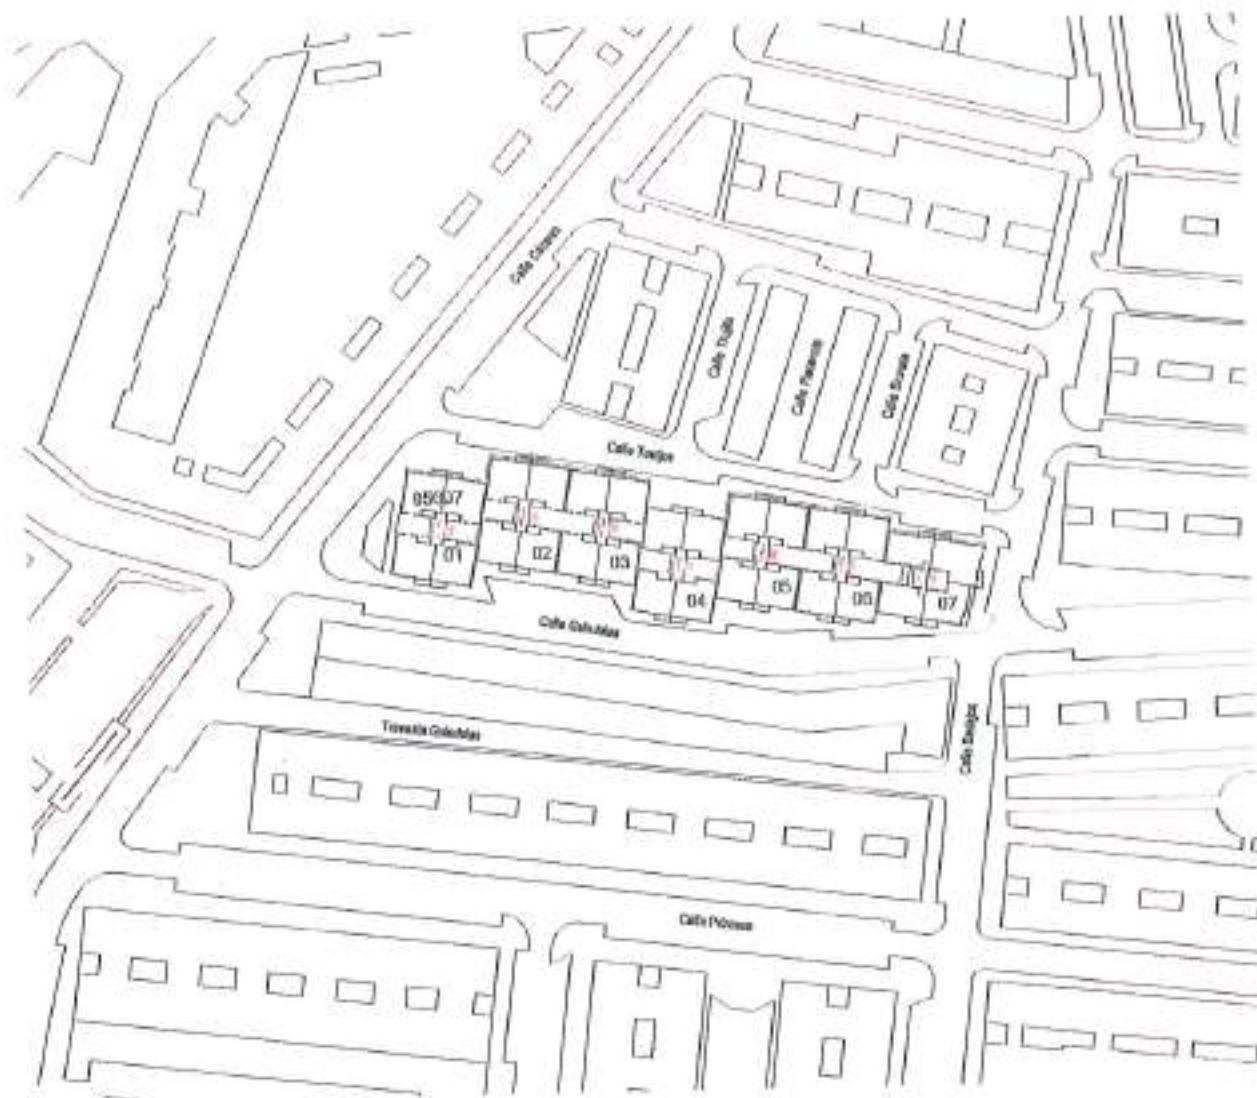
SITUACIÓN MODIFICADA CON ASCENSORES V1000

Bloque en manzana lineal con escalera interior con ventilación e iluminación a patio, con 4 viviendas por núcleo de escalera, cada una de ellas a una sola fachada.

Superficie construida de vivienda tipo (sin incluir terraza): 48 - 51 m²

Superficie construida de terraza: 6 m²

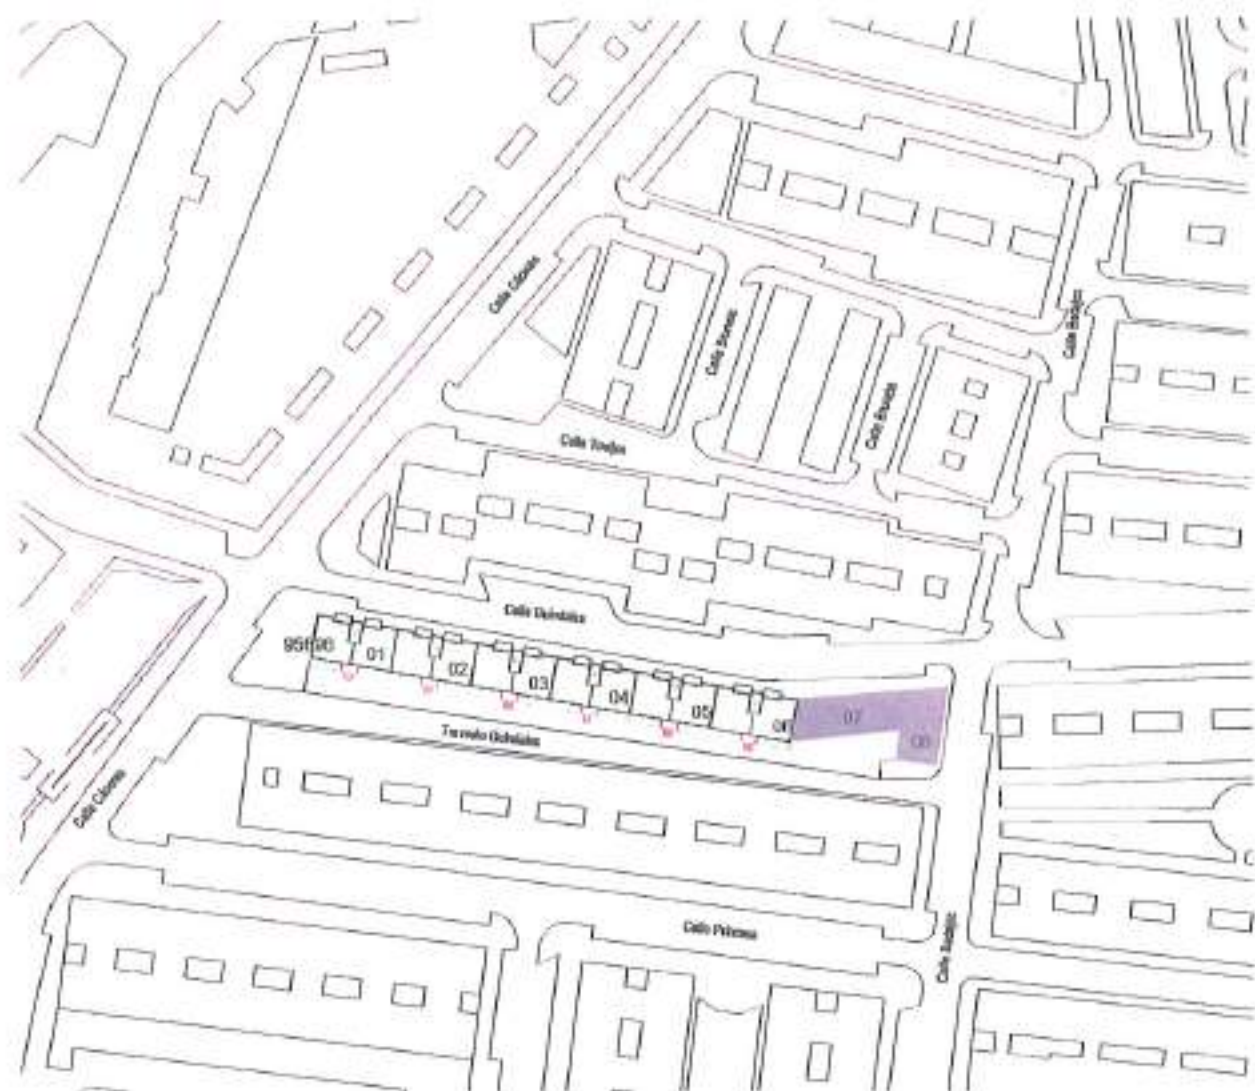
SITUACIÓN MODIFICADA CON ASCENSORES 1/3000

Bloque lineal, con 8,50m de fondo, escalera exterior con ventilación e iluminación a calle, con 2 viviendas por nicho de escalera.

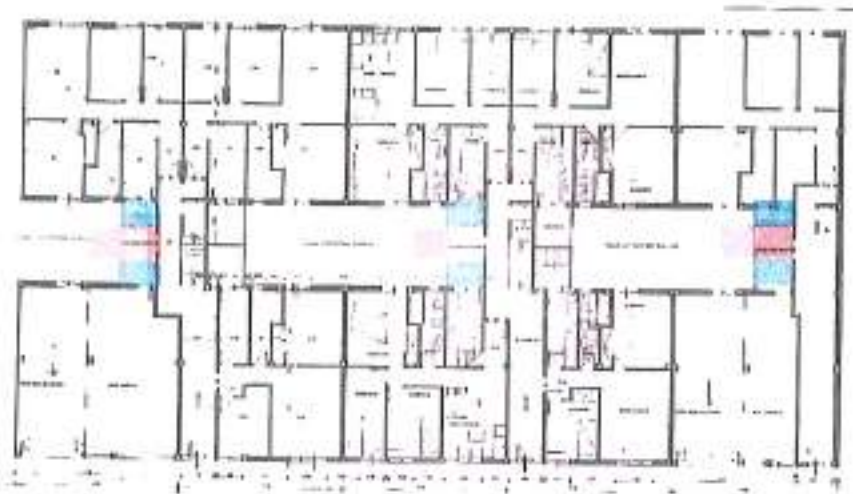
PLANTA BAJA MODIFICADA

- ASCENSOR
- ACCESO
- ZONA ALTERADA

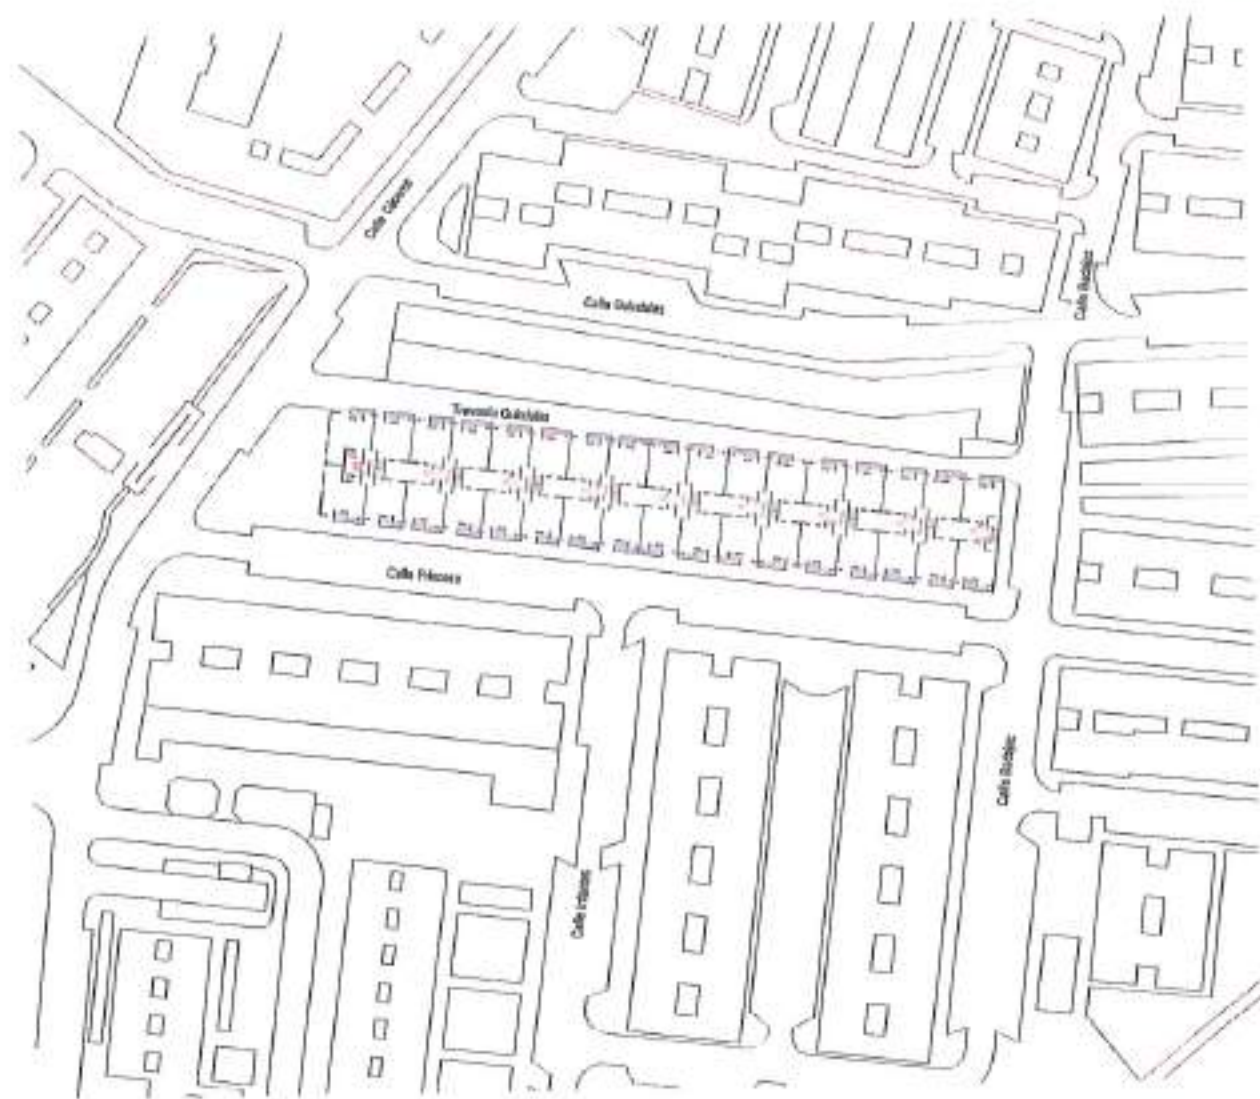
SITUACIÓN MODIFICADA CON ASCENSORES 1:1000

Bloque lineal, con 20m de fondo, escalera interior con iluminación desde paño interior, con 4 viviendas por núcleo de escalera, cada una da ellas a una sola fachada.

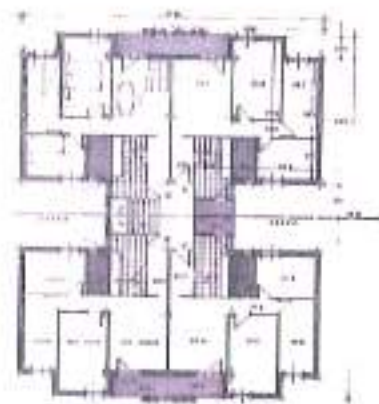
PLANTA TIPO ESTADO ACTUAL

POSICIÓN DE ASCENSORES: Dada la distribución de viviendas, con cuatro viviendas por planta y con patios interiores, se propone la localización del ascensor en alveolo natural que tiene la escalera de tres tramos.

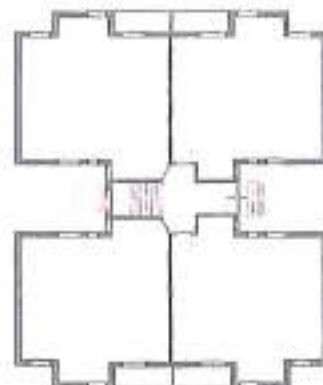
PLANTA BAJA MODIFICADA

POSICIÓN DE ASCENSORES: Dada la distribución de viviendas, con cuatro viviendas por planta y con patios interiores además de que se accede por patio interior, se propone la localización del ascensor en el patio opuesto al de acceso e itinerario de evacuación.

ACCESO INFERIOR: A nivel de patio.

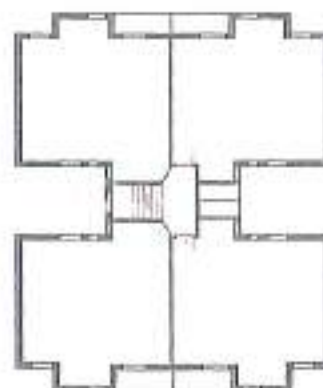
PLANTA TIPO MODIFICADA

ACCESO A Pisos: A desarrollo de escalera.

PROBLEMAS: Posibles elecciones infraestructuras que no presenten la difícil solución. Posible pérdida de luz en escaleras interiores.

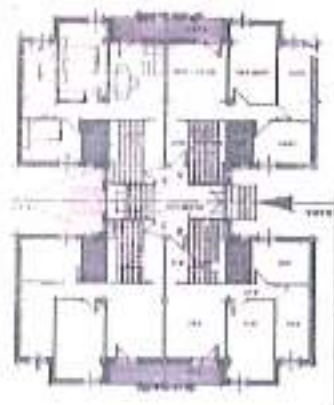
PLANTA BAJA MODIFICADA

POSICIÓN DE ASCENSORES: Dada la distribución de viviendas, con cuatro viviendas por planta y con patios interiores además de que se accede por patio interior, se propone la localización del ascensor en el patio opuesto al de acceso a descansa de escaleras.

ACCESO INFERIOR: A nivel de patio.

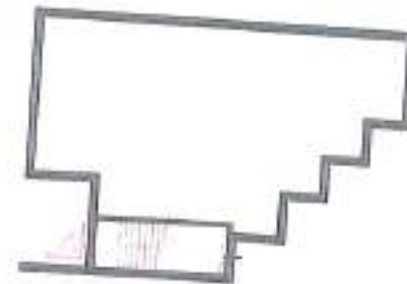
PLANTA BAJA MODIFICADA

POSICIÓN DE ASCENSORES : Los planes originales no coinciden con la utilización construida. Si se realiza la caja de ascensor situada en el mismo sitio que el plano original, hay posibilidad de poder acceder en el perfil con resaca o descaño.

ACCESO INFERIOR: A nivel de perfil.

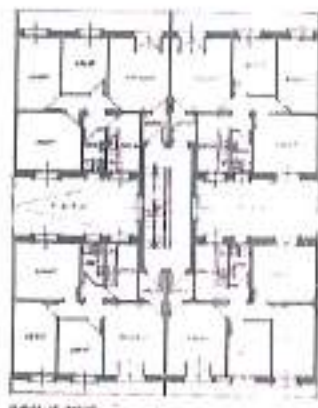
PLANTA TIPO MODIFICADA

POSICION DE ASCENSORES: Dada la distribución de viviendas, con dos viviendas por planta y con patios interiores, se propone la localización del ascensor en el patio y con acceso al desarrollo de ascensores en cada planta.

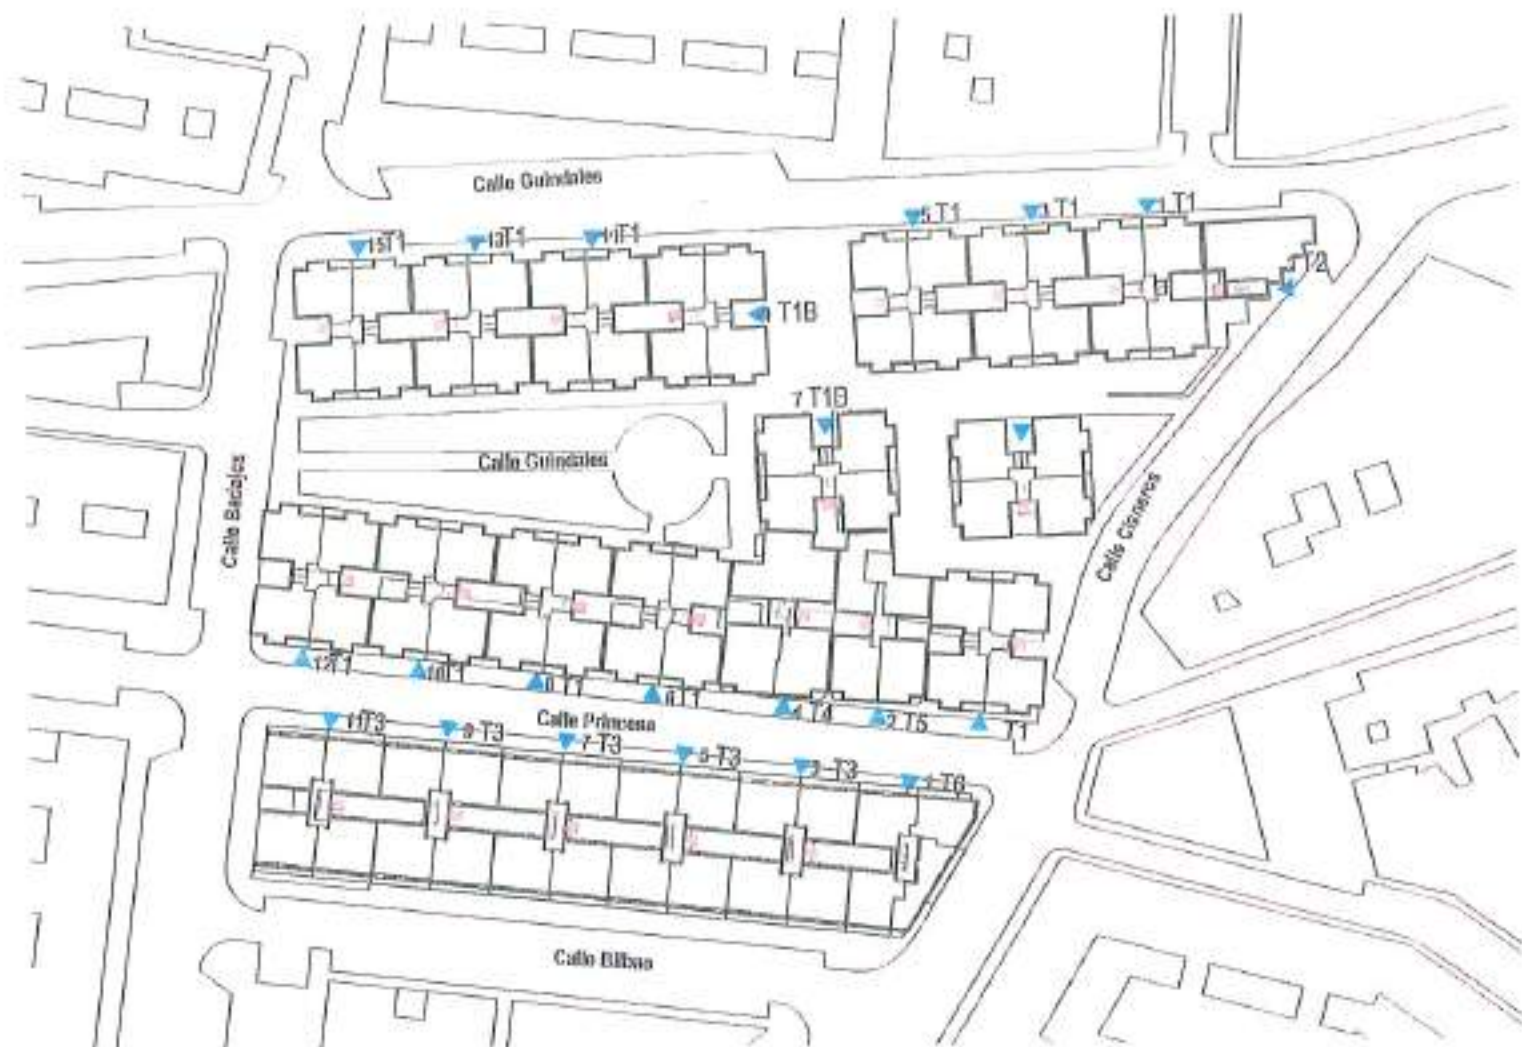
SITUACIÓN MODIFICADA CON ASCENSORES 1050

TIPO 1: bloque entre medianeras con 11 m de fondo, escaleras exteriores con ventilación e iluminación a patio, con 4 viviendas por núcleo de escalera, cada una de ellas a una sola fachada exterior y a patio interior.

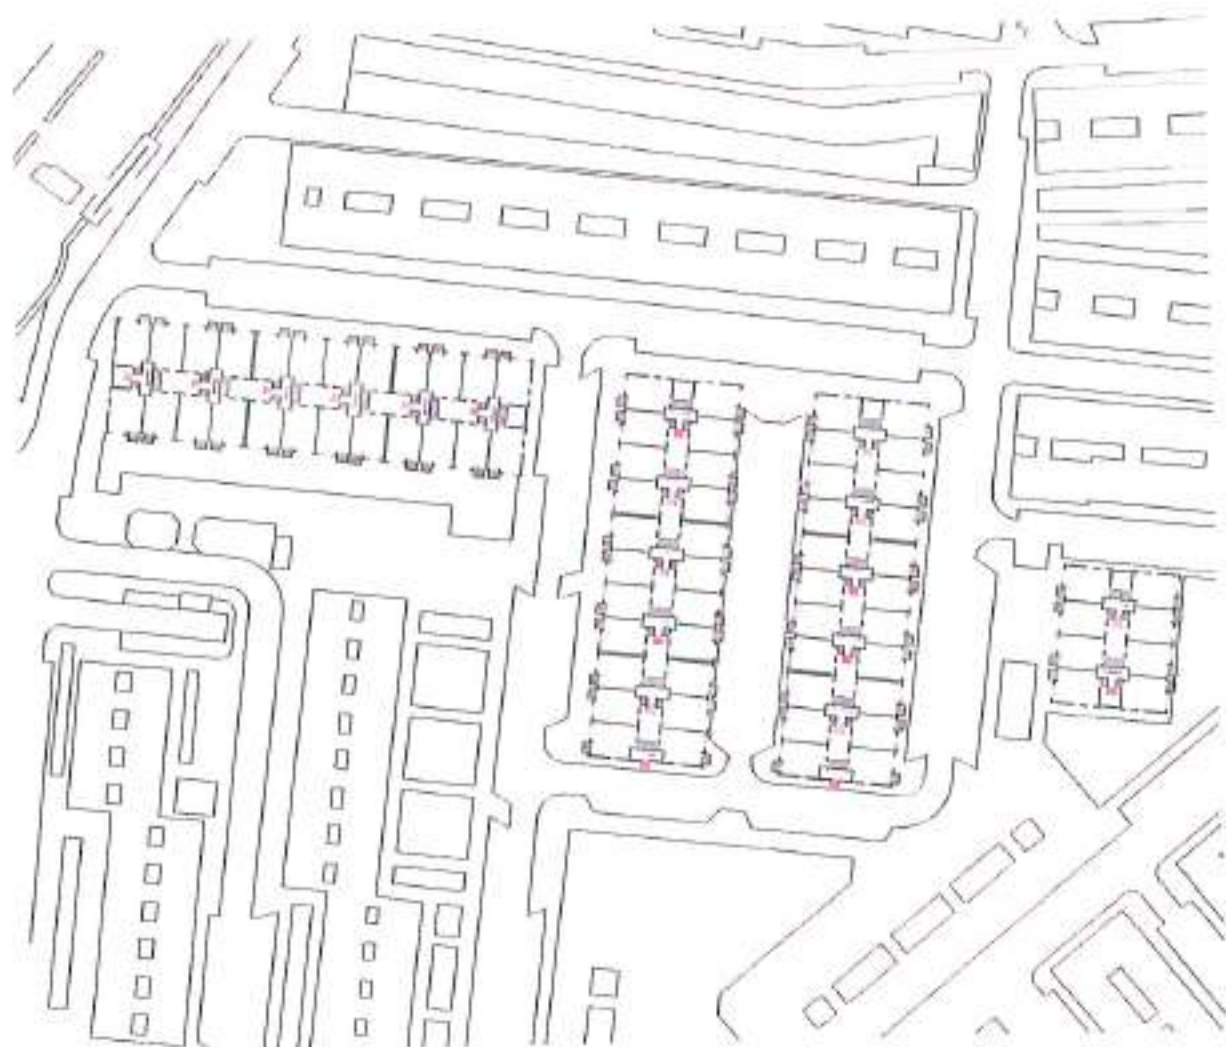
SITUACIÓN MODIFICADA CON ASCENSORES 1/1000

Bloque lineal, con 22,5 m de fondo, escalera interior con iluminación desde patio interior, con 2 y 4 viviendas por núcleo de escalera, cada una de ellas a una sola fachada.

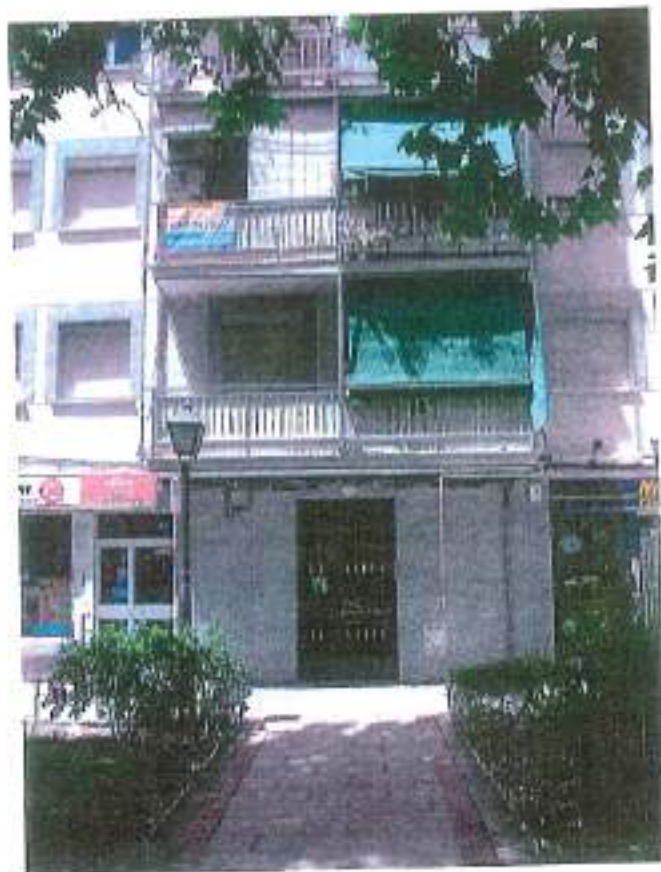
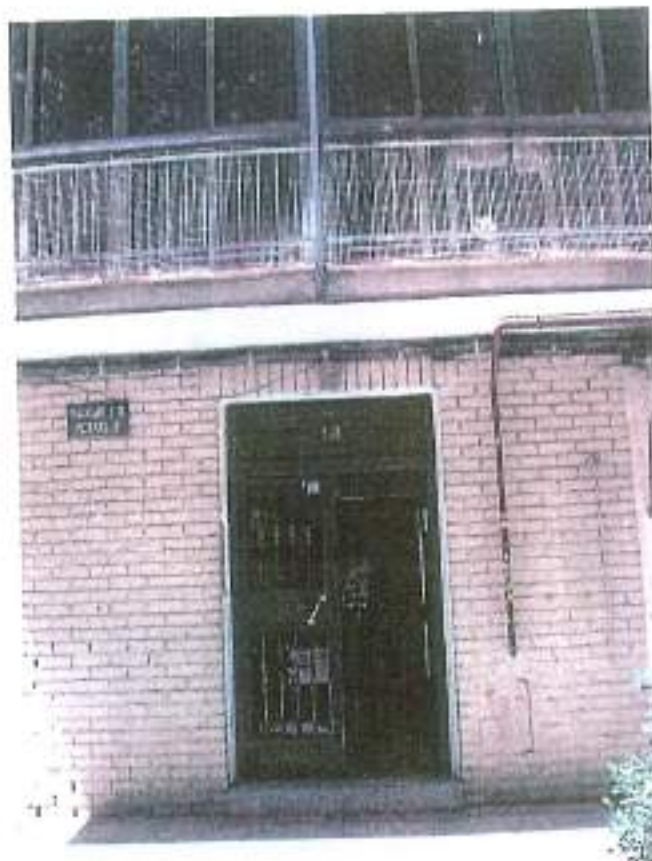
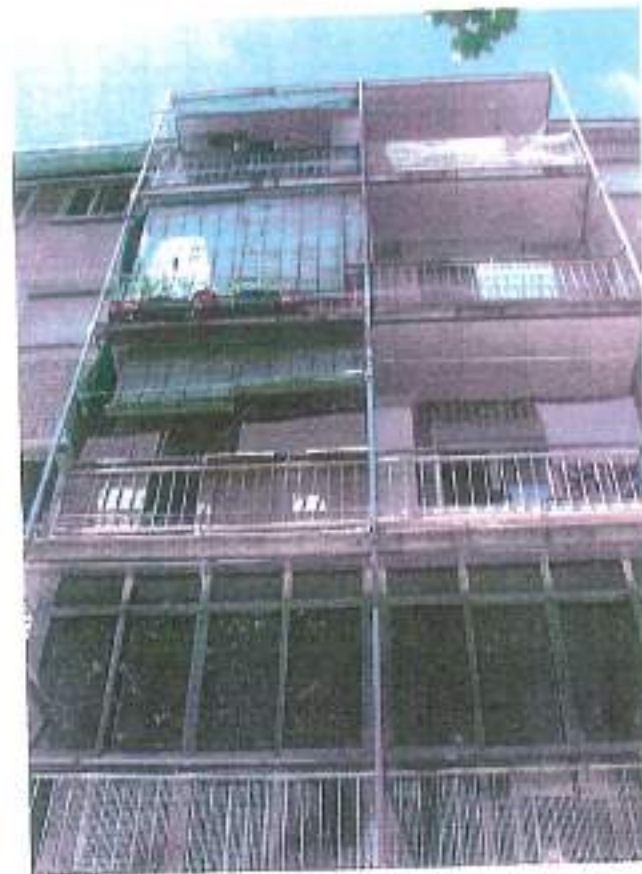
Configuración exterior de fachada visto y balcones que rodea entrada y sala.

Presencia de varias comodidades en función del uso de las habitaciones es en cierto modo bastante convencional y abastecido por los cambios de carpinterías, conductos de ventilación, apertura de otros acondicionamiento etc. Aunque en un detalle notable.

Configuración de la terraza en algún caso.
