DIRECTRICES Y PROPUESTAS DE REHABILITACIÓN DE EDIFICIOS Y CONJUNTOS URBANOS

ÁREAS DE ACTUACIÓN

CÁCERES - BADAJOZ

JULIO 2008

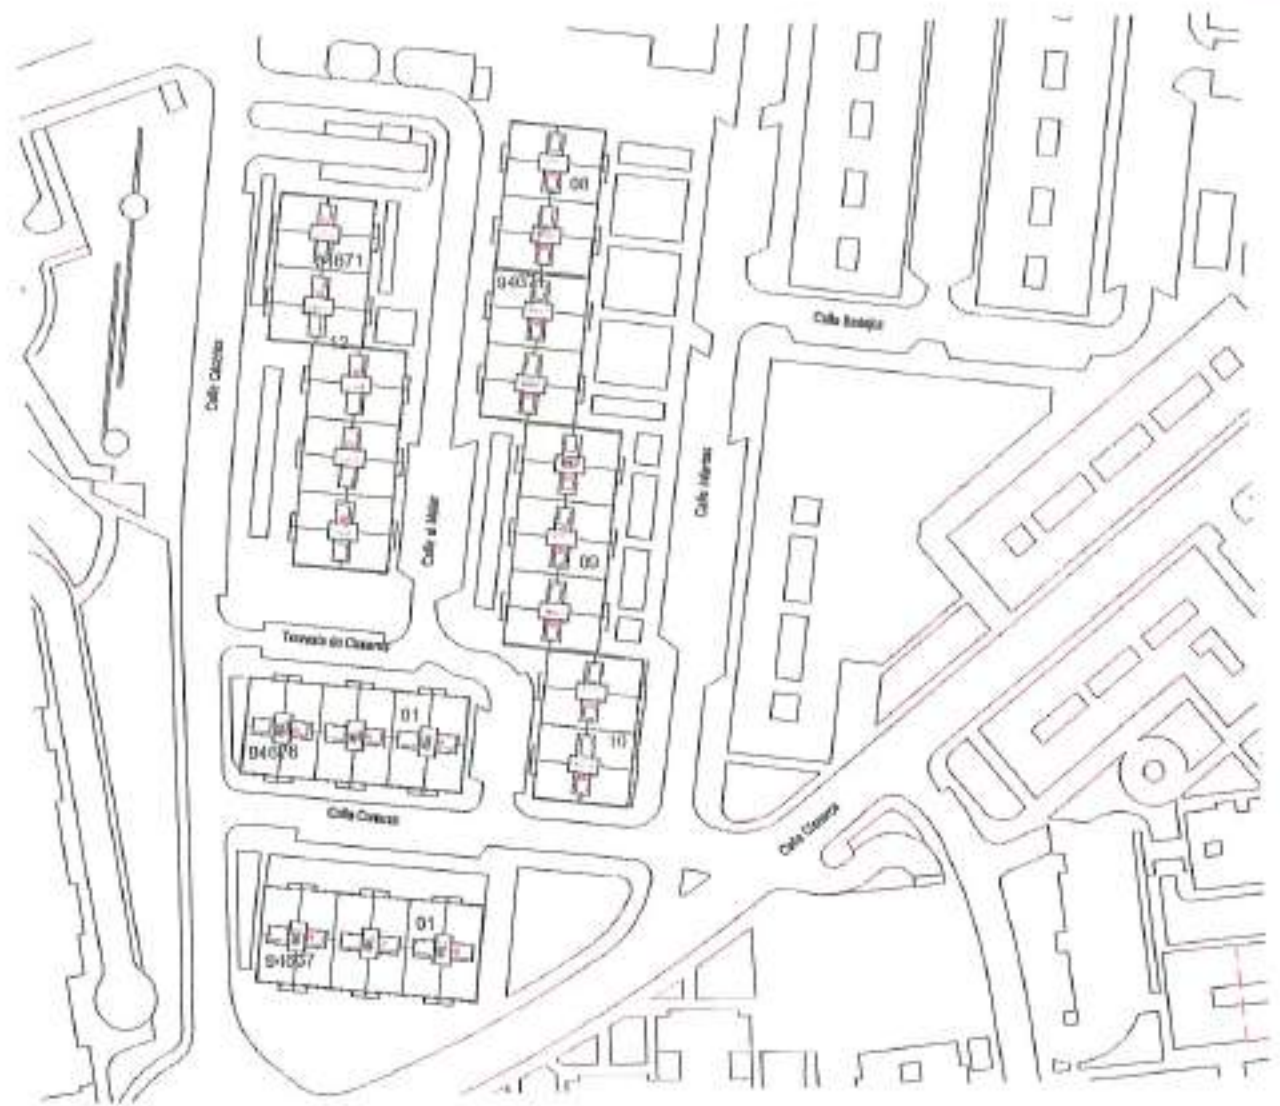
SITUACIÓN MODIFICADA CON ASCENSORES V1000

Bloque con escalera interior con ventilación e iluminación a patio, con 4 viviendas por núcleo de escalera, cada una de ellas a una sola fachada.

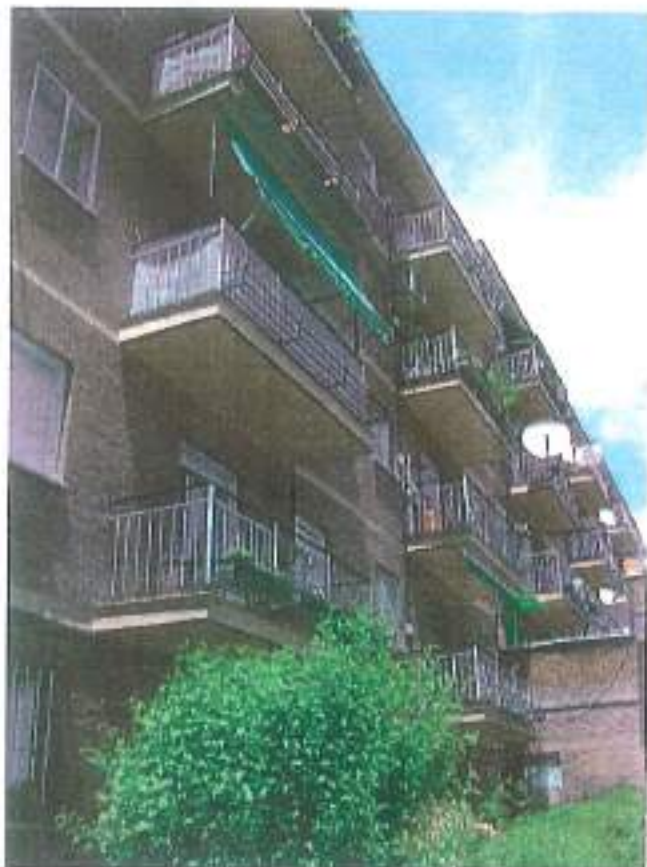
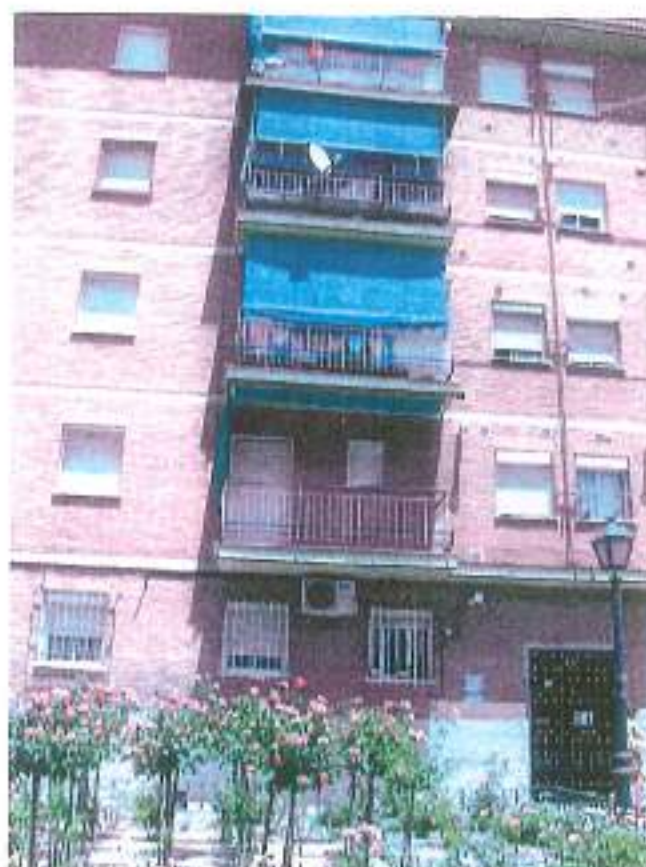
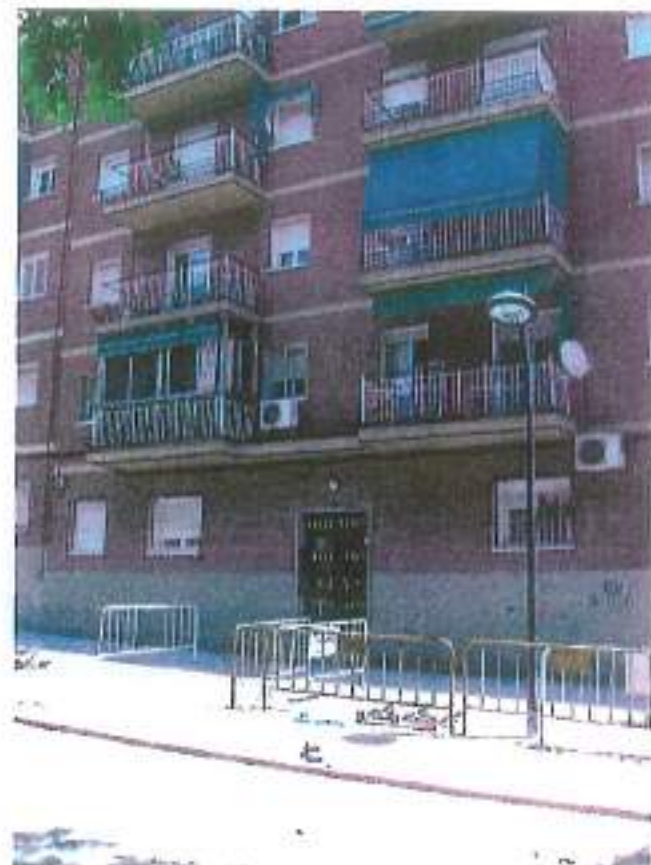
Cerramiento exterior de ladrillo visto y balcones que soportan estibas y coches.

Horas de ventilación reducidas en función del uso de las instalaciones en un cierto orden horizontal y vertical por los cambios de espesuras, conductos de ventilación, que soportan de una condición más alta. Aunque sin un deterioro notable.

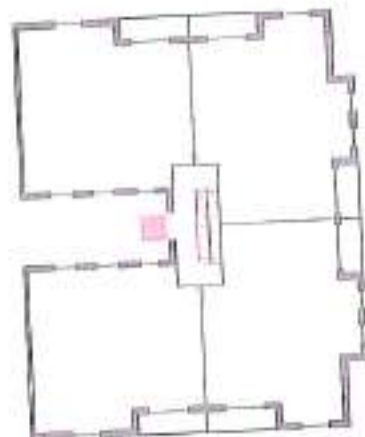
PLANTA TIPO MODIFICADA

CARACTERÍSTICAS DEL ASCENSOR: Tipificado. Con caja de cemento en vidio transparente e instalado.

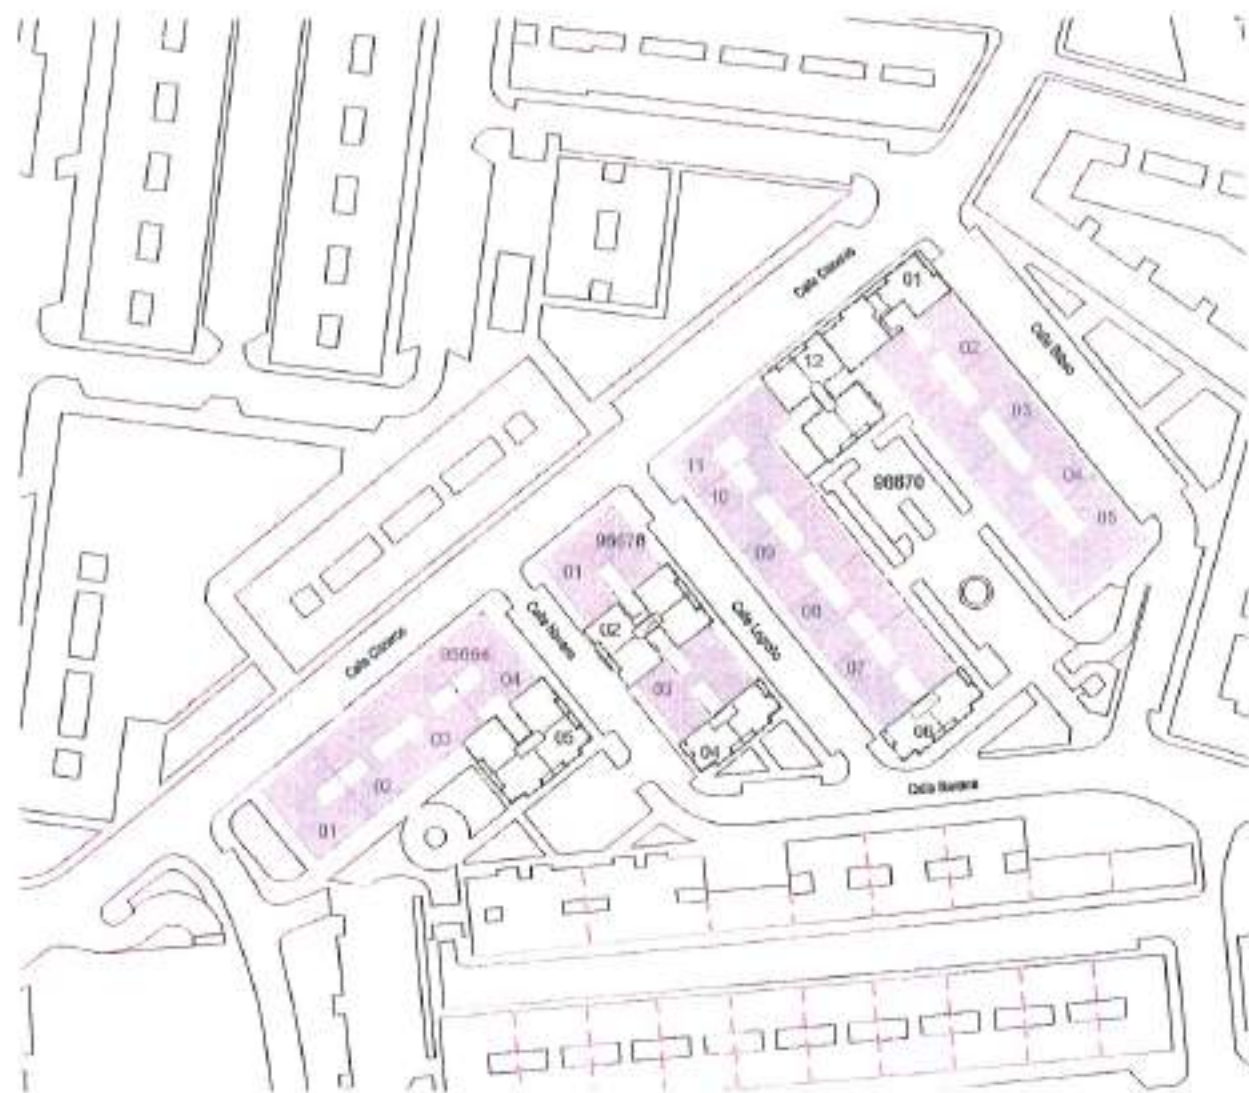
SITUACIÓN MODIFICADA CON ASCENSORES V1000

TIPO T1: Bloque en manzana lineal, con escalera interior con ventilación e iluminación a patio, con 4 viviendas por núcleo de escalera, cada una de ellas a una sola fachada.
 TIPO T2: Bloque en manzana lineal, con escalera interior con ventilación e iluminación a patio, con 4 viviendas por núcleo de escalera, cada una de ellas a una sola fachada.
 TIPO T3: Bloque en manzana lineal, con escalera interior con ventilación e iluminación a patio, con 2 viviendas por núcleo de escalera, cada una de ellas a una sola fachada.
 TIPO T4: Bloque en manzana lineal, con escalera exterior con ventilación e iluminación a calle, con 2 viviendas por núcleo de escalera, cada una de ellas a una sola fachada.
