**DIRECTRICES Y PROPUESTAS DE REHABILITACIÓN DE EDIFICIOS Y CONJUNTOS URBANOS**

ÁREAS DE ACTUACIÓN  
POLVORANCA - HISPANIDAD

SUBÁREA 1

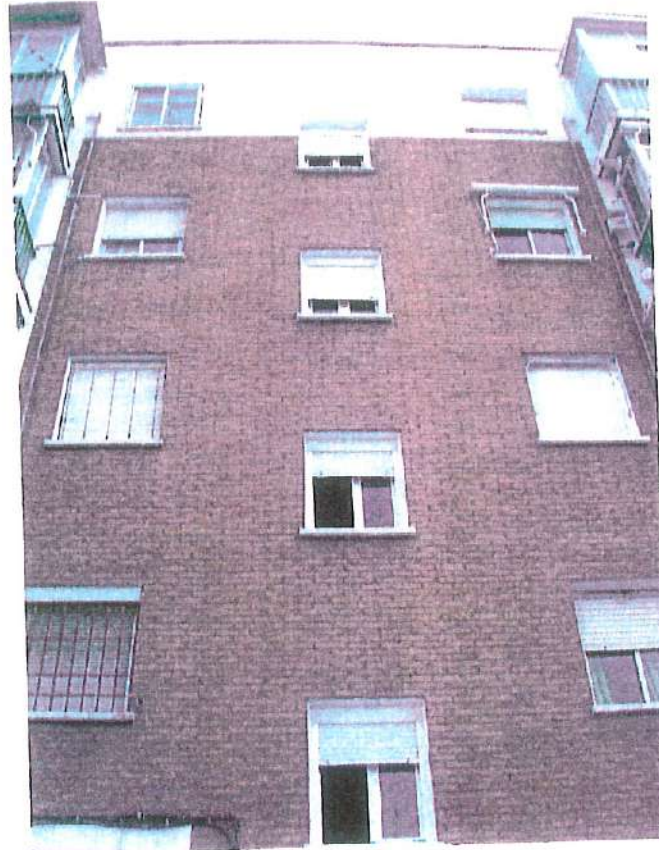
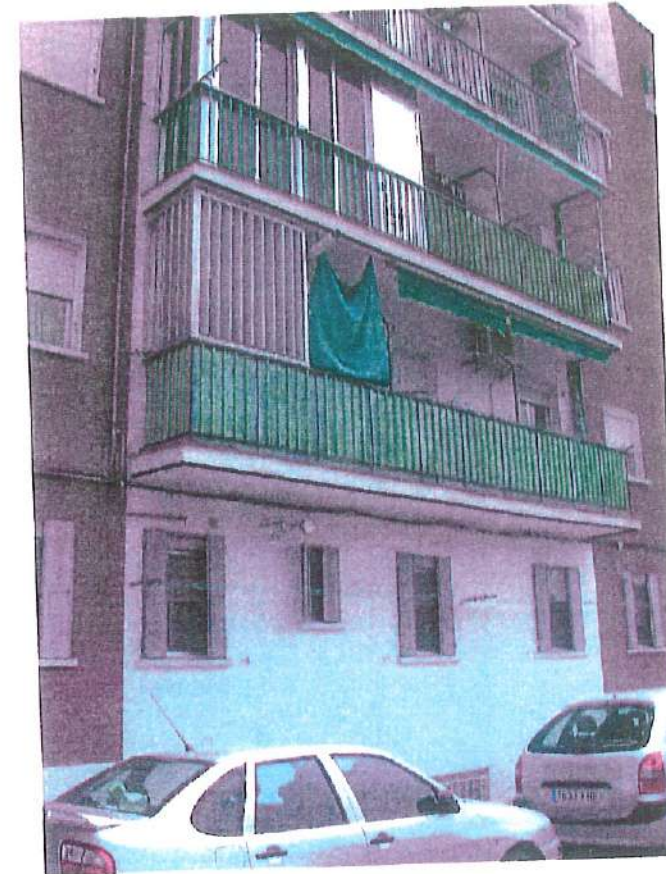
Cerramiento exterior de ladrillo visto y balcones que recogen cocina, baño, dormitorio y estar.

Huacos de ventanas modulados en función del uso de las habitaciones en un cierto orden bastante convencional y afectado por los cambios de carpinterías, conductos de ventilación, aparatos de aire acondicionado etc. Aunque sin un deterioro notable.

Cerramiento de la terraza en zona de cocina y baño, en algún caso.

Zócalos de cámara ventilada enfoscados.  
ELEMENTOS DISCORDANTES

- RJ Rejas de repertorios diversos.
- AG Aparatos de acondicionamiento de aire en posiciones desordenadas.
- CM Cerramientos de balcones de diversos repertorios sin proyecto común.
- Pp Ropa tendida al exterior

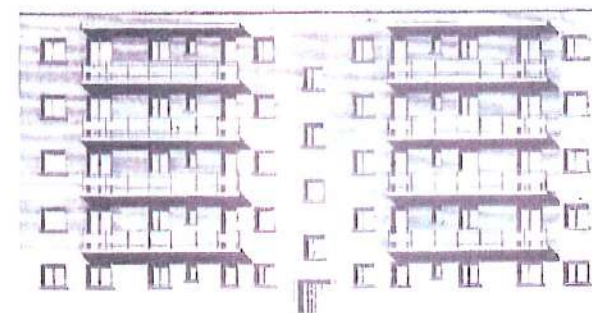
FACHADA FRONTAL

Estructura de pilares y vigas de hormigón  
Cerramientos de ladrillo visto de 30 cm de espesor  
Cubierta a dos aguas sobre tabiquillos, con pequeña pendiente.  
Forjado de planta baja elevado 30 cm sobre el terreno con cámara de aire.  
Escalera de dos tramos con ventana exterior en descansillo. Carecen de ascensor.  
Zócalos enlucados.  
Las tomas de saneamiento se producen por la zona de portal.

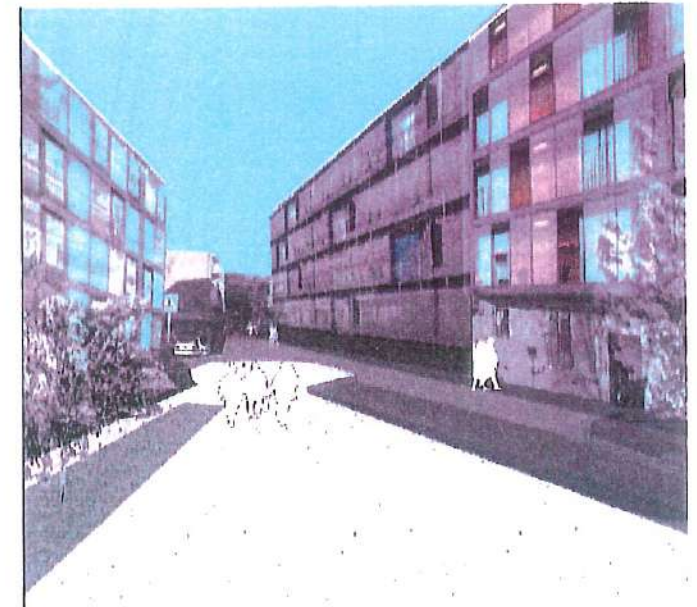
FACHADA MODIFICADA. TIPO AMPLIACIÓN DE CRUJÍA

Bloque lineal, con 0,50m de fondo, escalera exterior con ventilación e iluminación a calle, con 4 viviendas por núcleo de escalera, cada una de ellas a una sola fachada.

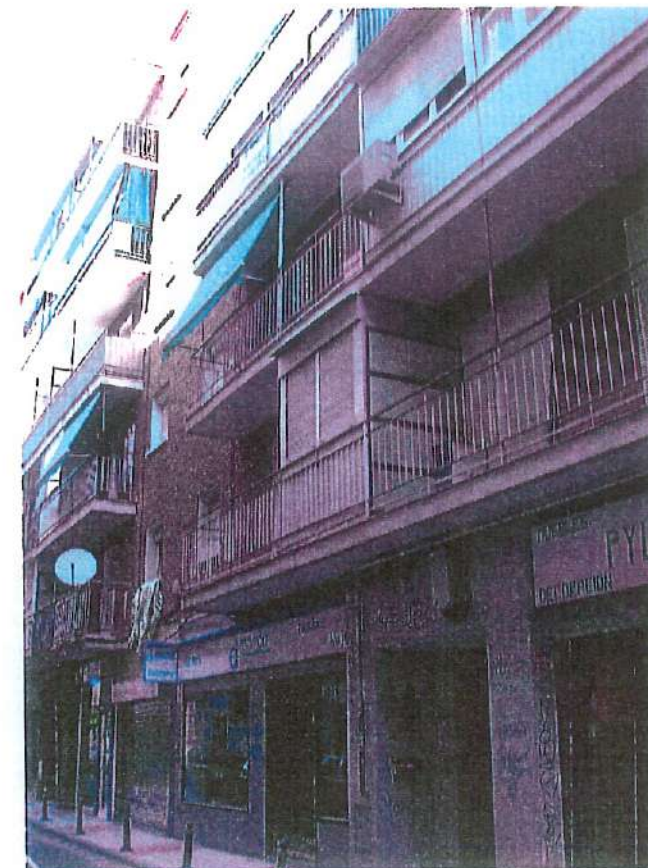
Fachada TIPO 3

Huecos de ventanas modulados en función del uso de las habitaciones en un cierto orden bastante convencional y afectado por los cambios de carpinterías, conductos de ventilación, aparatos de aire acondicionado etc. Aunque sin un deterioro notable.

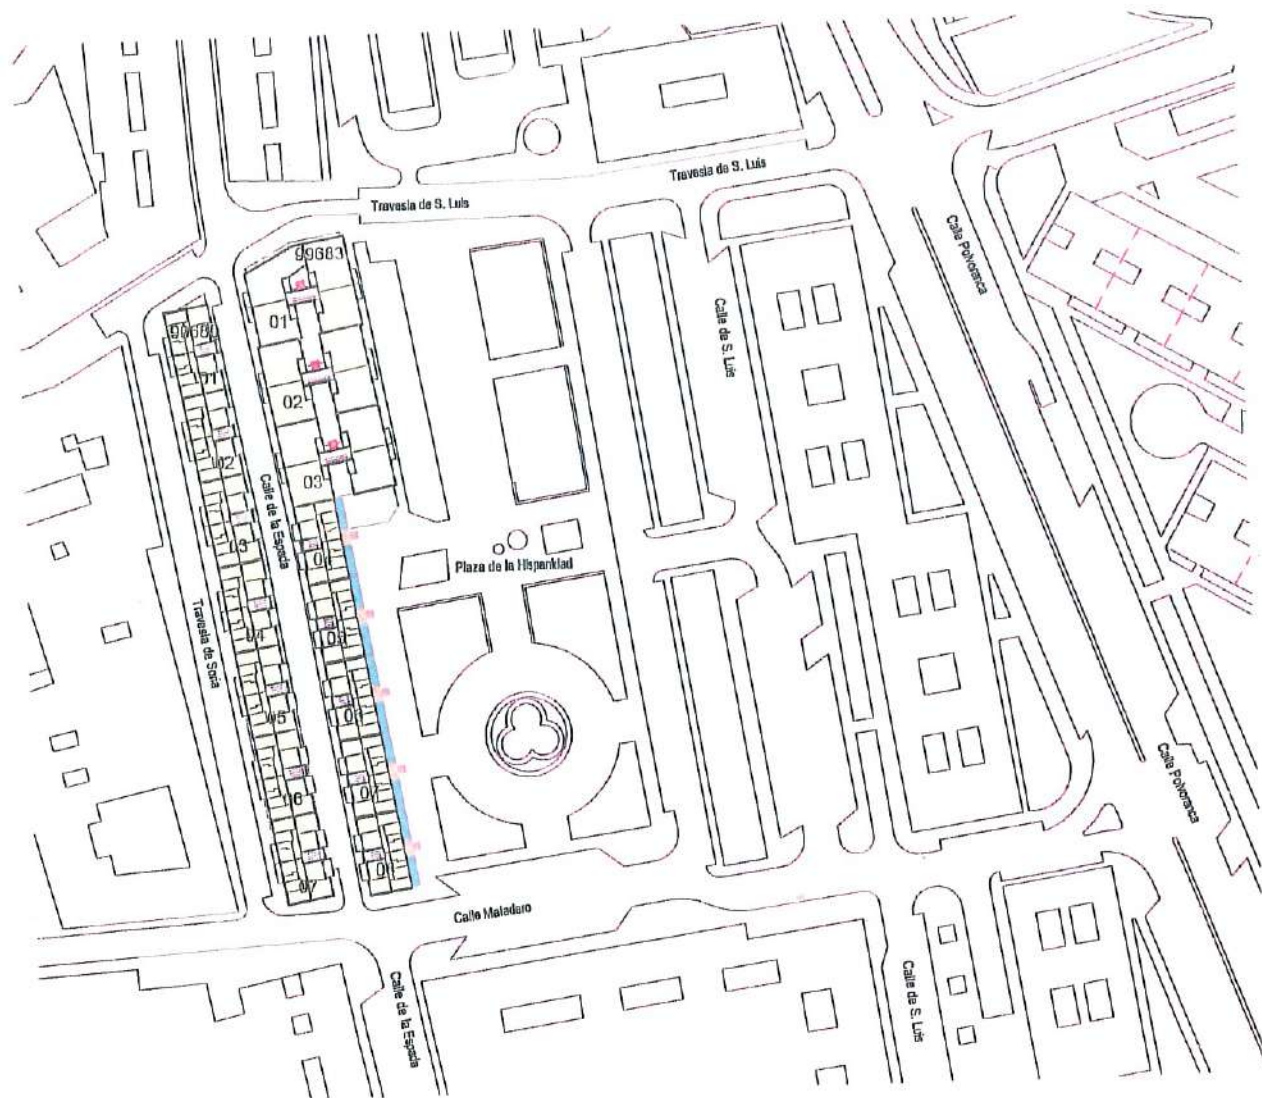
SITUACIÓN MODIFICADA CON ASCENSORES 1/1000

Tipo 1: Bloque con 9 m de fondo, escalera exterior con ventilación e iluminación a calle, con 2 viviendas por núcleo de escalera.

Tipo 2: Bloque con 9 m de fondo, escalera exterior con ventilación e iluminación a calle, con 2 viviendas por núcleo de escalera.

Tipo 3: Bloque con 20,80m de fondo, escalera interior con ventilación e iluminación a patio, con 4 viviendas por núcleo de escalera, cada una de ellas a una sola fachada.

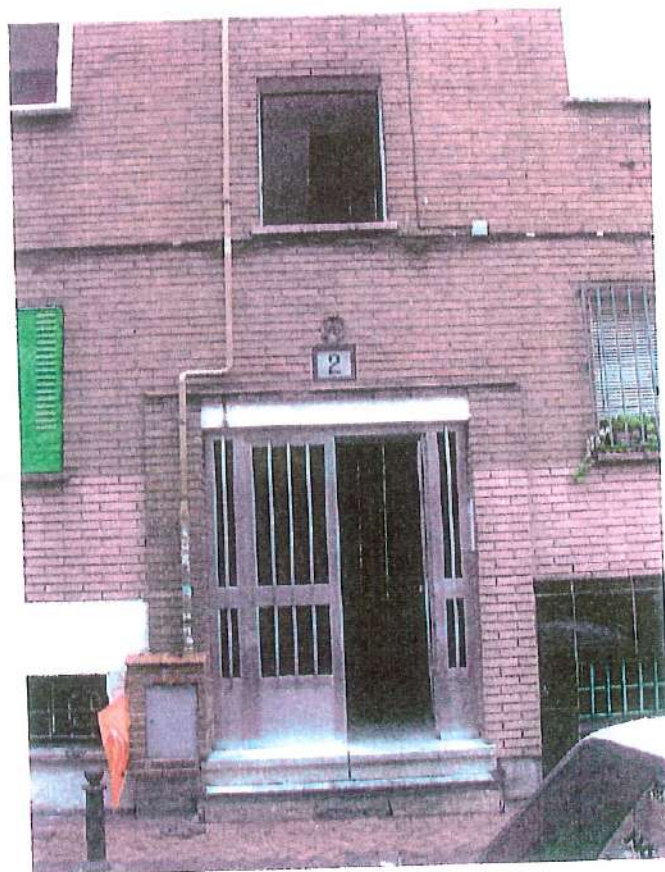
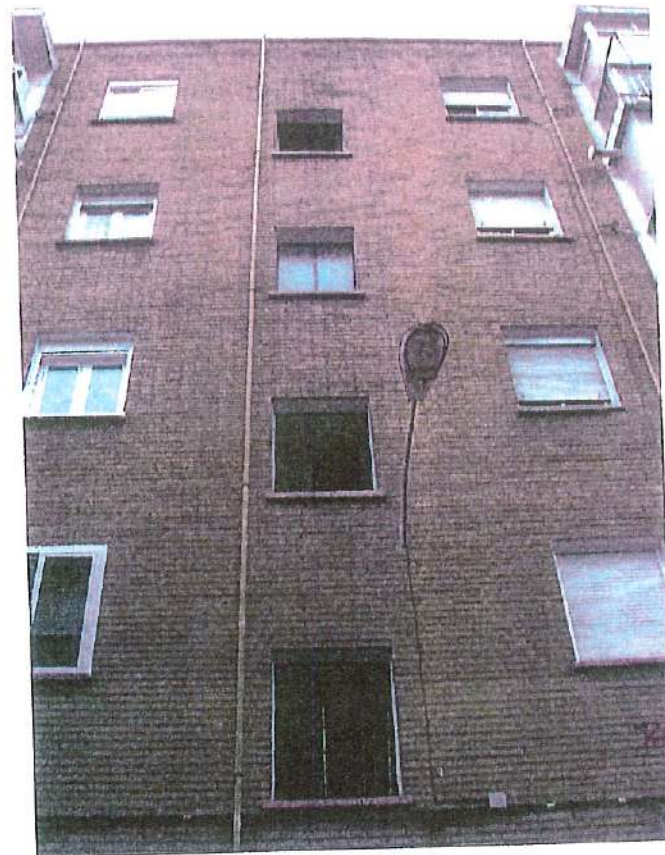
Cerramiento exterior de ladrillo visto y balcones que recogen cocina, baño, dormitorio y estar.

Huecos de ventanas modulados en función del uso de las habitaciones en un cierto orden bastante convencional y afectado por los cambios de carpinterías, conductos de ventilación, aparatos de aire acondicionado etc. Aunque sin un deterioro notable.

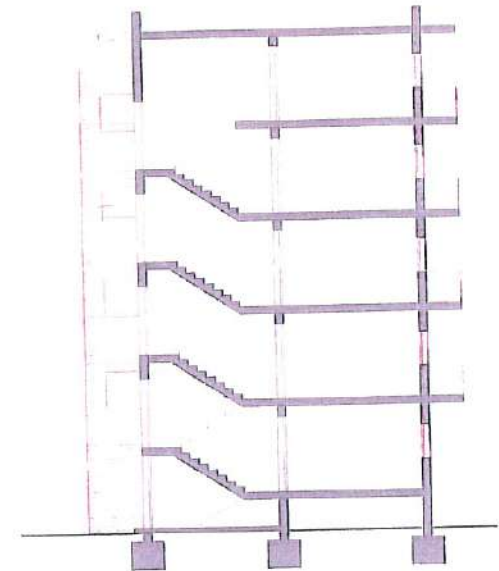
SECCIÓN TRANSVERSAL MODIFICADA

### CARACTERÍSTICAS DE LA SOLUCIÓN

**CARACTERÍSTICAS DEL ASCENSOR** : Tipificado .Con caja de cerramiento en vidrio transparente o traslúcido.

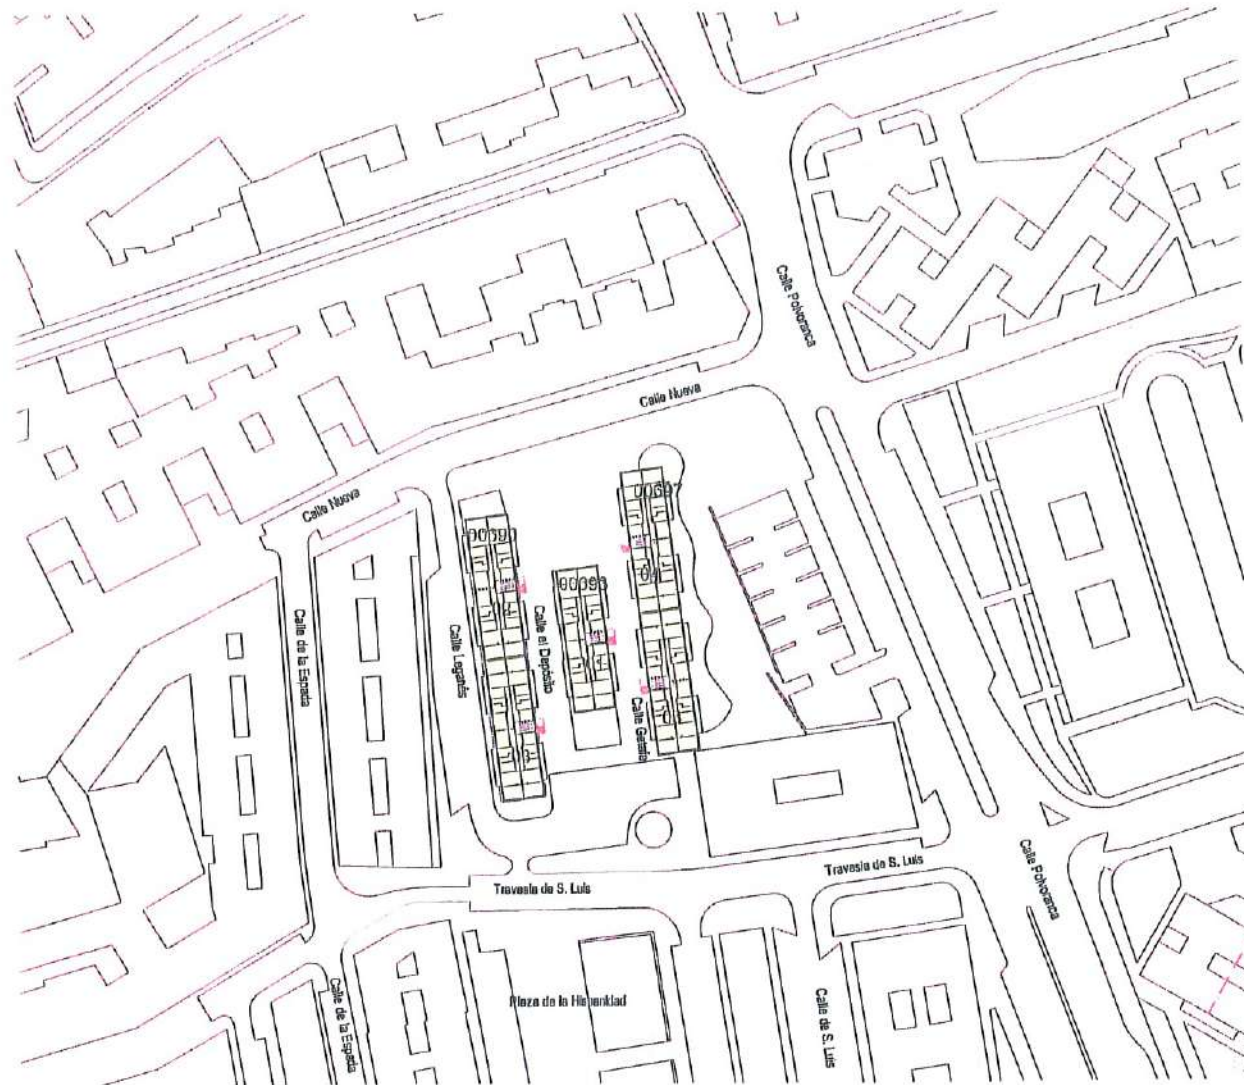
SITUACIÓN MODIFICADA CON ASCENSORES 1/1000

Bloque lineal, con 8,50m de fondo, escalera exterior con ventilación e iluminación a calle, con 4 viviendas por núcleo de escalera, cada una de ellas a una sola fachada.

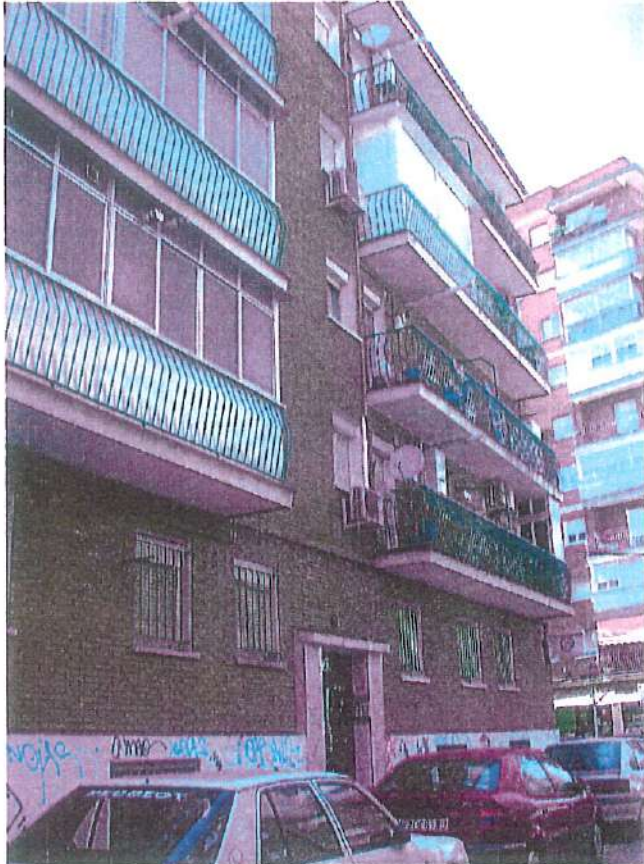
TIPO 1a

Huecos de ventanas modulados en función del uso de las habitaciones en un cierto orden bastante convencional y afectado por los cambios de carpinterías, conductos de ventilación, aparatos de aire acondicionado etc. Aunque sin un deterioro notable.
