Proyecto: Estudio acústico PP-1, PP-2, PP-3. "Ensanche Sur". Alcorcón.
Cliente:
Fecha: 13/05/2004 **Estación:**

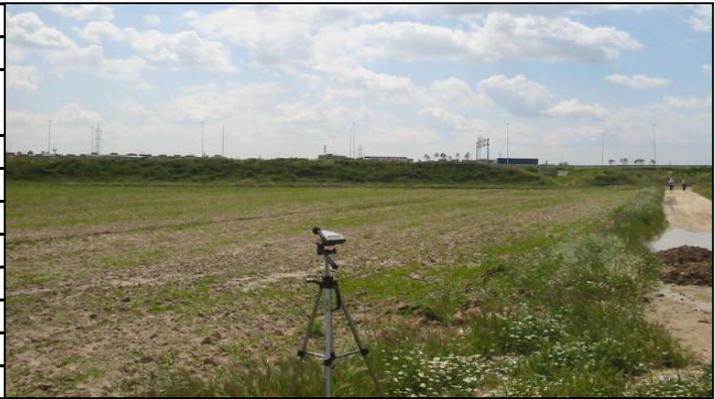
1

Inicio válido: 16:05:49
Duración: 0:03:00
Ubicación:
UTM x: 428342
UTM y: 4465303
Piso: -
Altura(m): 1,5
Altura relativa de la fuente(m): 5
Distancia al eje de la fuente(m): 248
Distancia al borde de la fuente(m): 208
Viento (m/s): -

Observaciones: El **suceso** corresponde al paso de un helicóptero.

<i>LAeq</i>	<i>Lamin</i>	<i>Lamax</i>	<i>LA1</i>	<i>LA5</i>	<i>LA10</i>	<i>LA50</i>	<i>LA90</i>	<i>LA95</i>	<i>LA99</i>
	[dB]	[dB]	[dB]	[dB]	[dB]	[dB]	[dB]	[dB]	[dB]	[dB]
Total	46,5	42,6	56,8	50,1	48,9	48,4	46,2	44,3	44	43,6
Ruido fondo										
Suceso	44,8	43,4	52,7	46,8	46	45,7	44,7	44,1	44,1	44

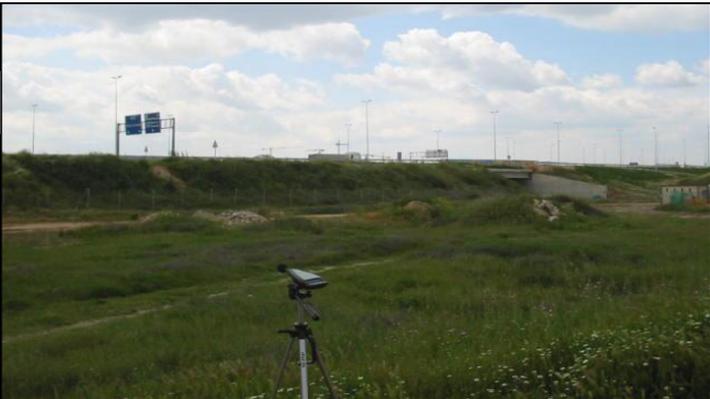
2

Inicio válido: 16:11:29
Duración : 0:03:00
Ubicación:
UTM x: 428213
UTM y: 4465332
Piso: _____
Altura(m): 1,5
Altura relativa de la fuente(m): 5
Distancia al eje de la fuente(m): 131
Distancia al borde de la fuente(m): 91
Viento (m/s): _____

Observaciones: El **suceso** corresponde al paso de un helicóptero.

<i>LAeq</i>	<i>Lamin</i>	<i>Lamáx</i>	<i>LA1</i>	<i>LA5</i>	<i>LA10</i>	<i>LA50</i>	<i>LA90</i>	<i>LA95</i>	<i>LA99</i>
	[dB]	[dB]	[dB]	[dB]	[dB]	[dB]	[dB]	[dB]	[dB]	[dB]
Total	51	46,3	56	54,3	53,4	52,9	50,9	48,6	48,2	47,1
Ruido fondo										
Suceso	52,2	50,3	56	53,2	52	51,2	51,1	51	50,04	49,48

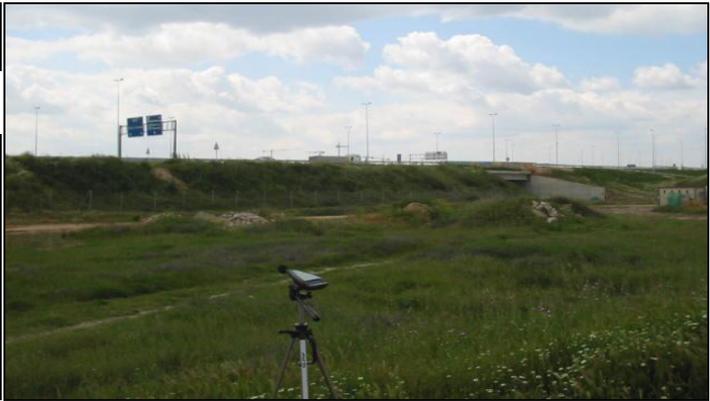
3

Inicio válido: 16:15:12
 Duración: 0:03:00

Ubicación:
 UTM x: 428212
 UTM y: 4465324
 Piso: -
 Altura(m): 1,5
 Altura relativa de la fuente(m): 5
 Distancia al eje de la fuente(m): 131
 Distancia al borde de la fuente(m): 91
 Viento (m/s):

<i>LAeq</i>	<i>Lamin</i>	<i>Lamáx</i>	<i>LA1</i>	<i>LA5</i>	<i>LA10</i>	<i>LA50</i>	<i>LA90</i>	<i>LA95</i>	<i>LA99</i>
	[dB]	[dB]	[dB]	[dB]	[dB]	[dB]	[dB]	[dB]	[dB]	[dB]
Total	53,1	48,8	58,2	56,2	55,3	54,3	53	51,7	51,2	50,3
Ruido fondo										
Suceso

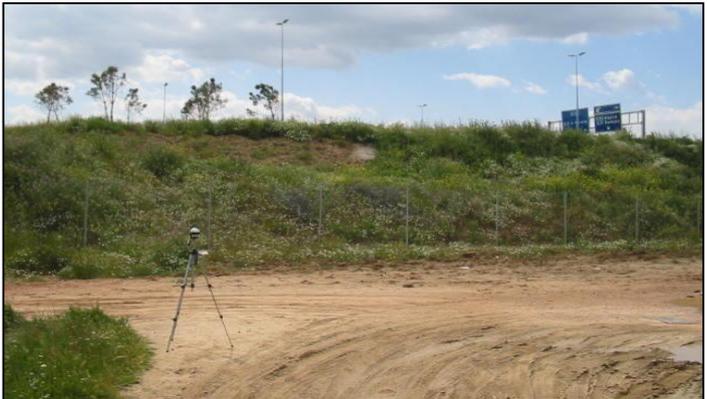
4

Inicio válido: 16:18:53
Duración: 0:03:00

Ubicación:
UTM x: 428164
UTM y: 4465323
Piso: -
Altura(m): 1,5
Altura relativa de la fuente(m): 5
Distancia al eje de la fuente(m): 83
Distancia al borde de la fuente(m): 43
Viento (m/s):

<i>LAeq</i>	<i>Lamin</i>	<i>Lamax</i>	<i>LA1</i>	<i>LA5</i>	<i>LA10</i>	<i>LA50</i>	<i>LA90</i>	<i>LA95</i>	<i>LA99</i>
	[dB]	[dB]	[dB]	[dB]	[dB]	[dB]	[dB]	[dB]	[dB]	[dB]
Total	51,9	47	57,2	55,4	54,5	53,8	51,5	49,6	49,1	48,2
Ruido fondo										
Suceso

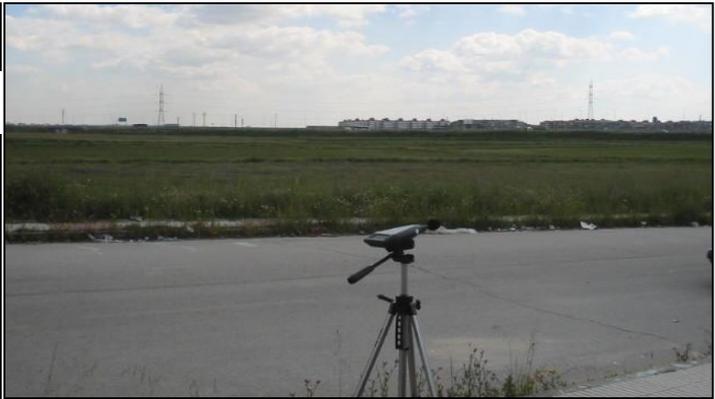
5

Inicio válido: 16:33:02
Duración: 0:03:00

Ubicación:
UTM x: 428502
UTM y: 4465334
Piso: -
Altura(m): 1,5
Altura relativa de la fuente(m): 2
Distancia al eje de la fuente(m): 410
Distancia al borde de la fuente(m): 370
Viento (m/s):

Observaciones: El **suceso** corresponde al paso de un helicóptero.

<i>LAeq</i>	<i>Lamin</i>	<i>Lamáx</i>	<i>LA1</i>	<i>LA5</i>	<i>LA10</i>	<i>LA50</i>	<i>LA90</i>	<i>LA95</i>	<i>LA99</i>
	[dB]	[dB]	[dB]	[dB]	[dB]	[dB]	[dB]	[dB]	[dB]	[dB]
Total	49,8	41,4	67,3	62,3	55,5	52,5	45,3	43,5	43	42,4
Ruido fondo										
Suceso	53,6	44	67,3	62,8	62	58	48	45,4	45,1	44,4
